De bonnes vibrations pour les bâtiments

Pierre-Eric Thévenin, Thierry Vassail, Antoine Petiteau
Spécialistes construction parasismique Bureau Veritas

Un exemple : une tour de 18 niveaux

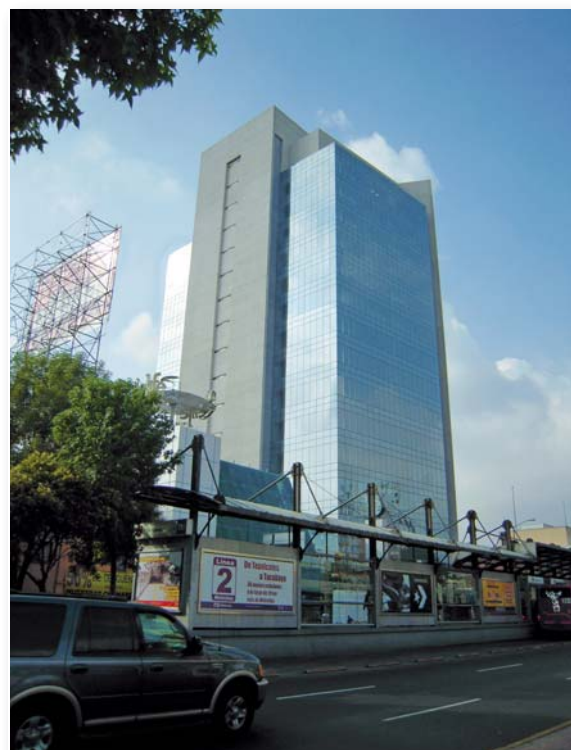
- Un grand nombre de remplissages en maçonnerie étaient présents
- Un changement notable de section des poteaux entre le 14^{ème} et le 15^{ème} étage.

Le bâtiment étudié © Bureau Veritas

■ Le bâtiment est nettement plus raide que le modèle de calcul du bureau d'études. La fréquence fondamentale mesurée est égale à 0,69 Hz tandis que le calcul indiquait 0,31 Hz. L'écart est beaucoup trop important pour être expliqué par la seule différence de masse ou par des caractéristiques mécaniques meilleures que prévu. L'explication est à rechercher dans la présence des maçonneries de remplissage

■ Les visualisations tirées des enregistrements démontrent un comportement en torsion du bâtiment, probablement causé par l'excentrement des panneaux de remplissage en maçonnerie ;

Les zones fragiles étant identifiées, il a ensuite été facile de trouver des solutions de renforcement adaptées.
