# La catastrophe de la Valdaine

# 6 juin 2002

Le val d'Ainan a été profondément désorganisé par des orages particulièrement violents le 6 juin 2002. La crue de l'Ainan et de ses affluents a provoqué des inondations importantes dans des secteurs urbanisés et agricoles, qui ont notamment nécessité l'intervention de l'armée. Une victime a été à déplorer. 15 communes de la région de Saint-Geoire-en-Valdaine et de Pont-de-Beauvoisin ont été reconnues en état de Catastrophe Naturelle (CAT-NAT) et le coût des dégâts a atteint plusieurs millions d'euros.

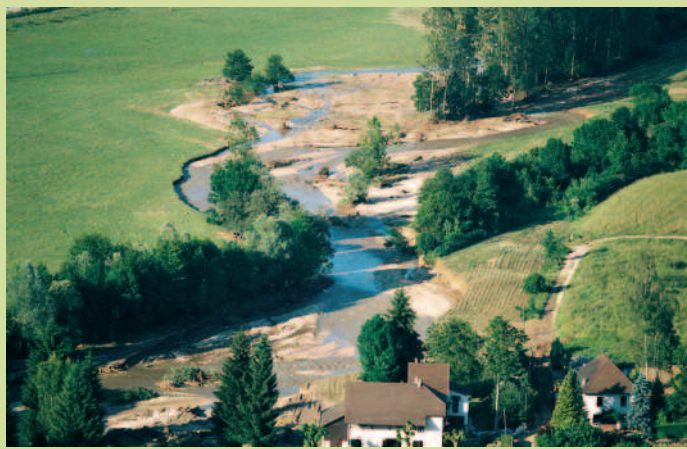
**Erosion des berges de l'Ainan, élargissement du lit mineur et destruction des terres riveraines au niveau du hameau de Champet / La Balme. Le pont de la Balme a été détruit et presque toutes les maisons du lotissement ont été inondées par une lame d'eau qui a atteint au moins 80 cm.**

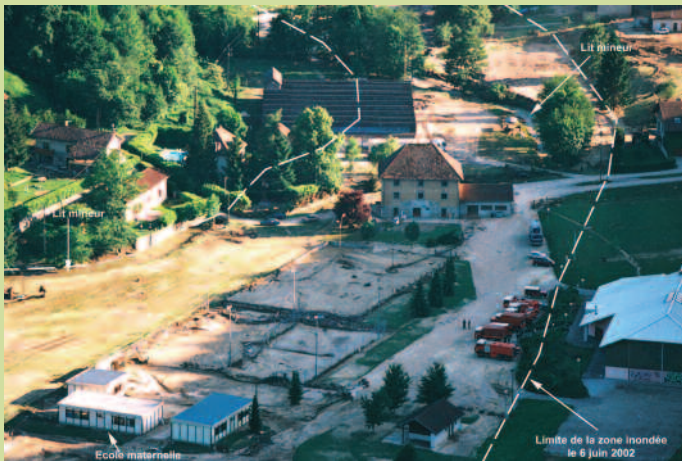
**Dans le hameau de la Martinette : ancienne usine inondée (laisse de crue de +1,44 m), terrains de sport très endommagés, école maternelle cernée par les eaux (hauteur d'eau comprise entre 0,8 et 1 m au niveau de l'école). Le champ d'inondation mesurait 180 m de large dans ce secteur.**

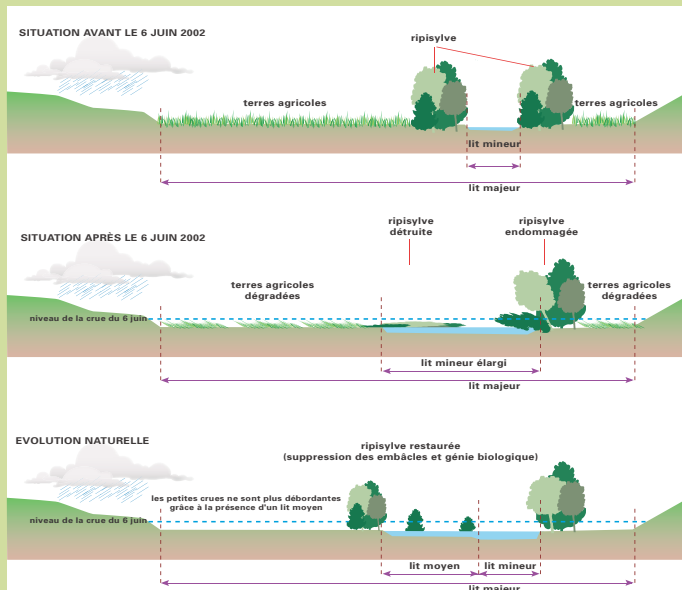
**L'augmentation du débit de l'Ainan s'est traduite par de multiples débordements mais aussi par une restructuration du lit de la rivière dans certains secteurs : son lit mineur est passé de quelques mètres à plus de 100 mètres de largeur par endroits. Ce phénomène a entraîné la perte de nombreuses terres agricoles.**

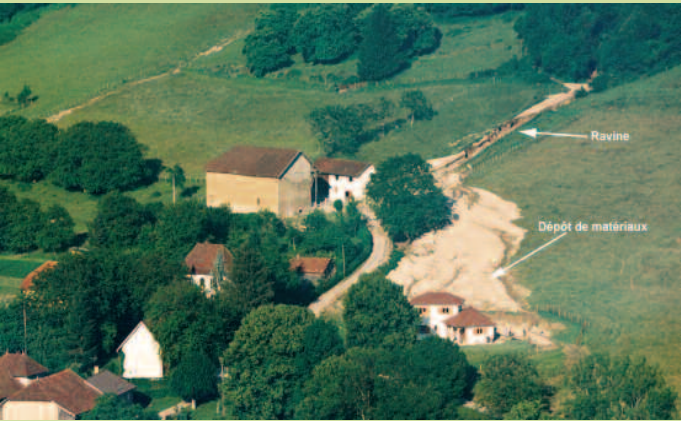
*Cormérieu - coteau des Balmettes. Ravinement dans une combe en crue. Engrèvement des terrains alentours et de la voie communale.*

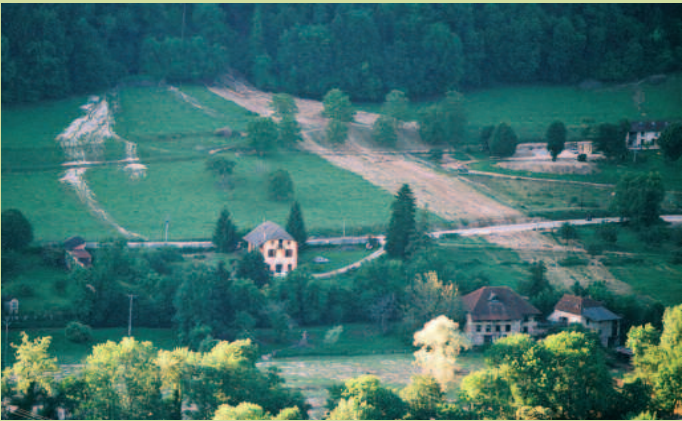
*Coulée de boue depuis le coteau de Corézin sur la commune de Saint bueil. Coupure de la RD82.*

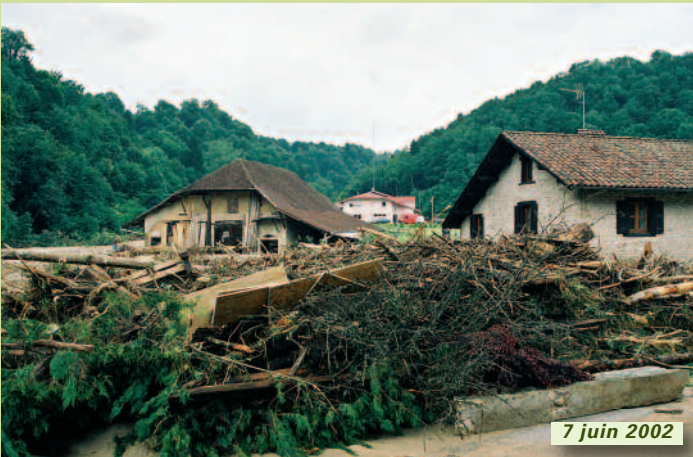
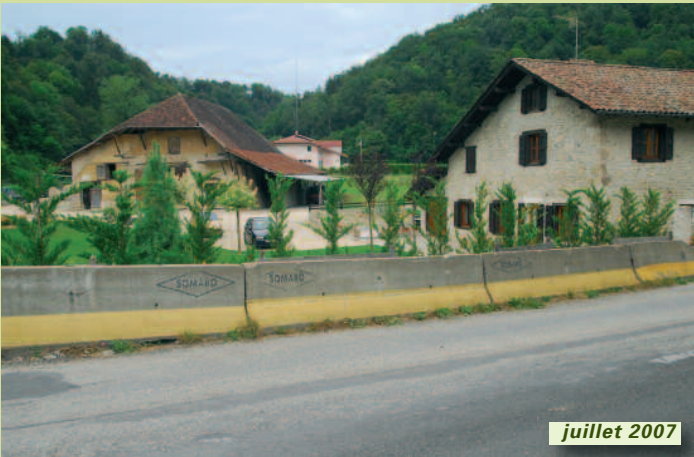
*L’embâcle du pont de la Gaîté vu de l’aval (accumulation de bois morts)*

*Il s’agit de l’accumulation de matériaux transportés par le torrent (arbres morts, cailloux, rochers...) et bloqués en amont d’un ouvrage (pont...) ou dans des parties resserrées d’une vallée. L’extraction et l’évacuation après la catastrophe des très nombreux embâcles formés sur l’Ainan et sur ses affluents ont coûté près de 500 000 euros.*

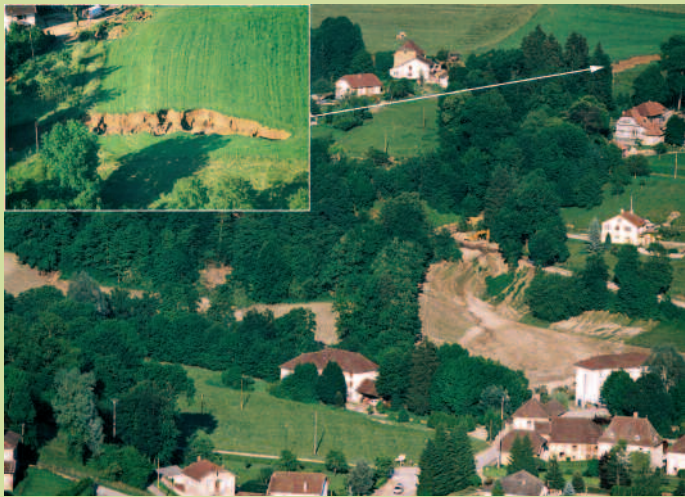
**Ravine de plusieurs mètres de profondeur dans le secteur «Les Brosses». Plusieurs habitations touchées par les matériaux transportés.**

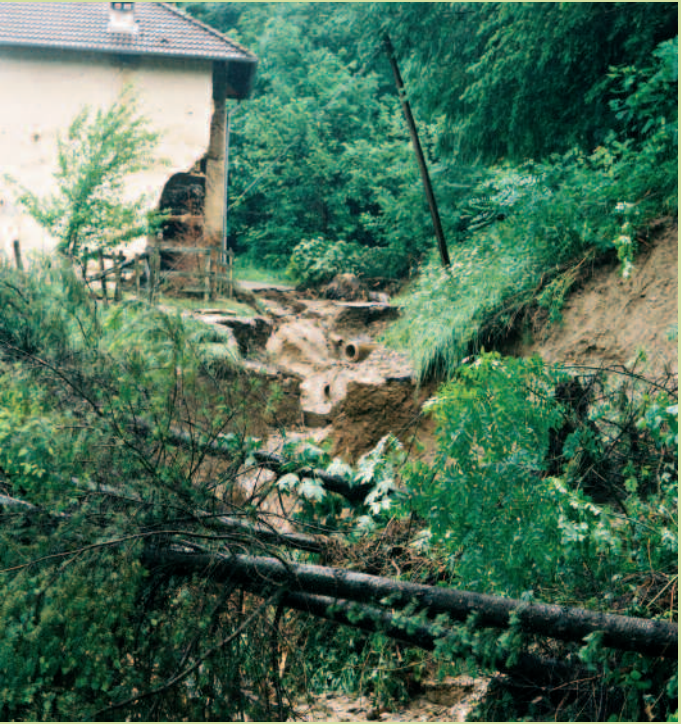
**Habitation endommagée à la suite de phénomènes de ravinement (hameau de la Pale).**

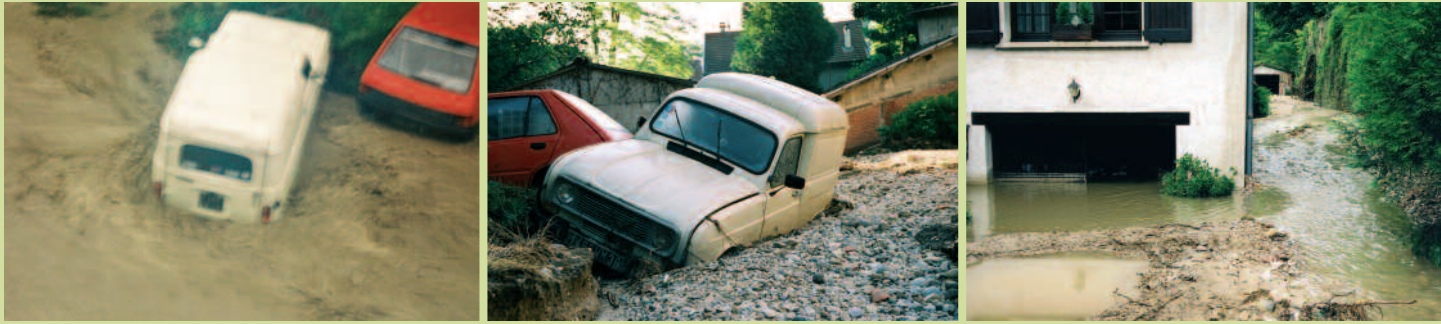
**Le ruisseau de Saint Geoire a divagué dans une partie du bourg éloignée de son lit mineur (il est busé dans la traversée du centre) et située, à priori, à l’écart du champ d’inondation. Un mur de soutènement a été détruit et plusieurs habitations ont été inondées et engravées (sur près d’un mètre de hauteur par endroits).**
