# Sentier de découverte du Manival

## « Les ouvrages des années 1990 : lutter contre l'enfoncement du lit en aval de la plage de dépôt »

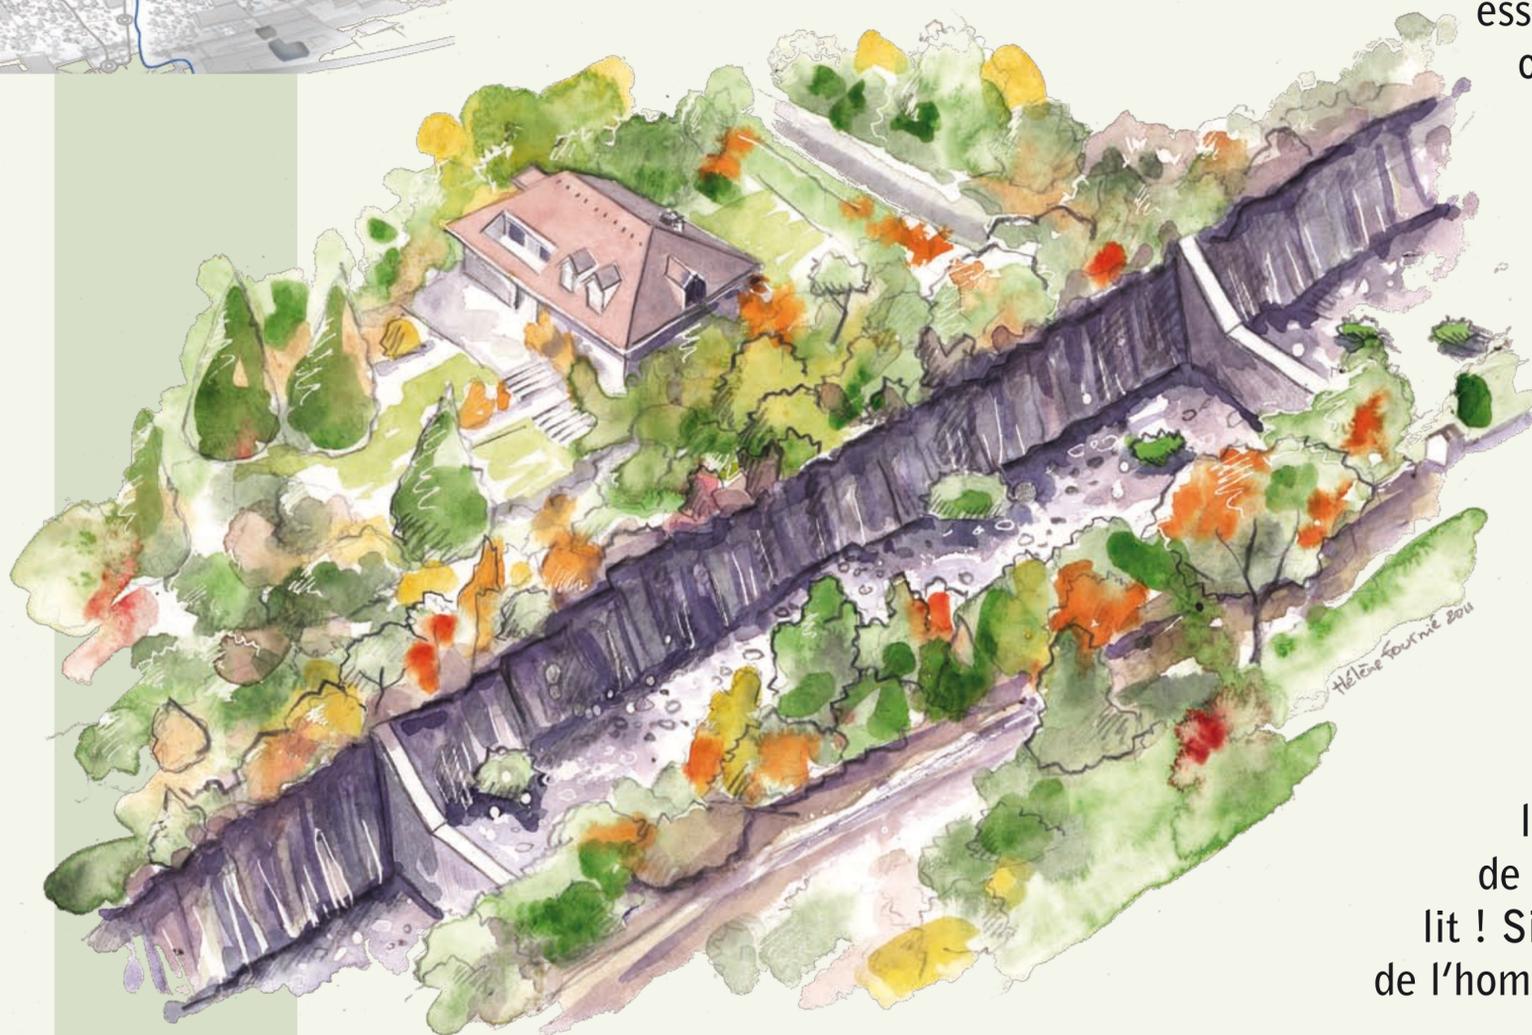
Les seuils de correction torrentielle que vous voyez ici ont été réalisés essentiellement dans les années 1990-2000 pour lutter contre les conséquences d'un autre ouvrage de protection : la plage de dépôt, située 300 mètres en amont. Celle-ci retient en effet presque tous les matériaux qui descendent du Manival pour permettre une bonne protection des zones urbanisées. Mais les écoulements à l'aval deviennent ainsi plus liquides et l'affouillement reprend : le torrent creuse à nouveau son lit et érode ses berges.

Ces seuils ont été construits en éléments béton préfabriqués, pour certains d'entre eux à l'atelier RTM du Manival. Il s'agit de la dernière génération d'ouvrages de correction torrentielle. Plus haut, vous pourrez en voir en pierres sèches, en pierres maçonnées mais aussi en béton armé.

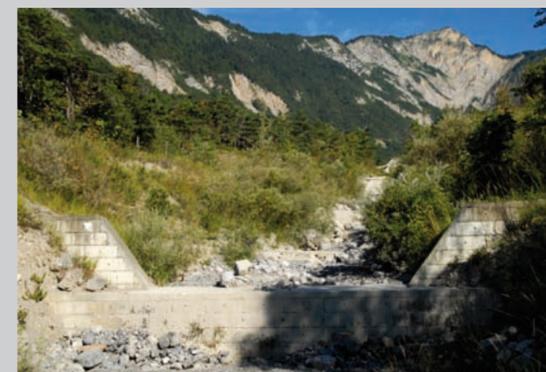
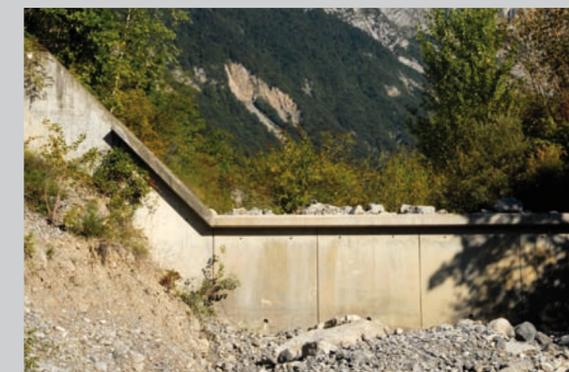
**Barrage ou seuil ?** Pour mémoire, dans le vocabulaire RTM, on parle de seuils et de barrages, la différence ne portant que sur la hauteur de l'ouvrage au niveau de son déversoir. En dessous de 2 mètres, les techniciens RTM parlent de seuil, au dessus de 2 mètres, de barrage.
