Sentier de découverte du Manival

Les temps héroïques de la correction torrentielle : les ouvrages en pierres sèches de la fin du 19^e siècle

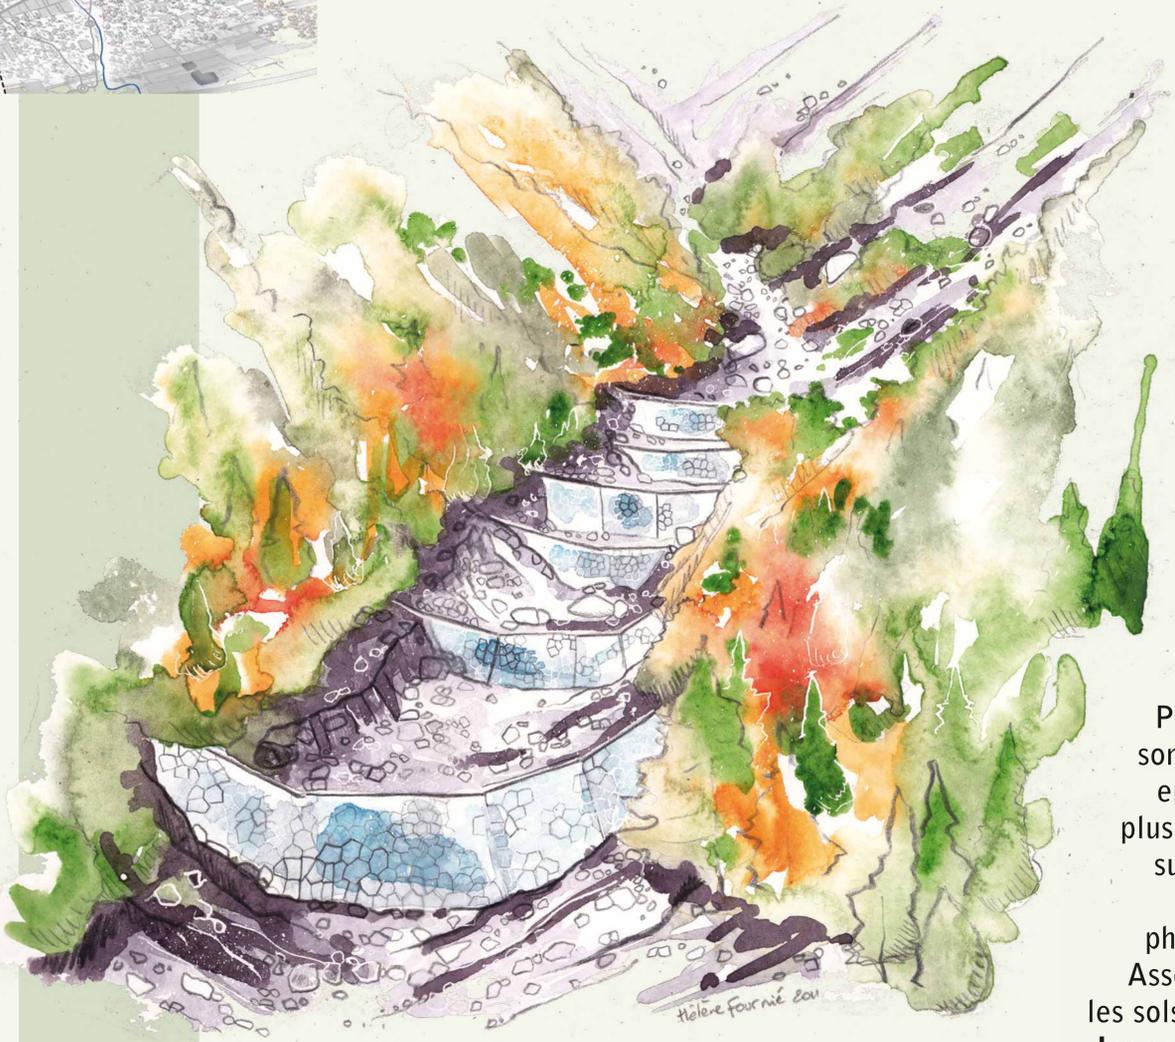
Vous êtes ici à la confluence de la branche principale du Manival et du ravin de Genièvre, au pied du bassin de réception du torrent. A partir d'ici et jusqu'au pied des falaises, la correction du Manival par des ouvrages de correction torrentielle est maximale ! A tel point que vue du ciel, le Manival ressemble à un gigantesque escalier !

Les seuils que vous voyez en face de vous ont été construits en pierres sèches à la fin du 19^e siècle par des ouvriers talentueux et courageux... Sans liant, les gros blocs, qu'on prenait directement dans le lit du torrent, étaient taillés à la main et ajustés au millimètre près. Un savoir-faire qui s'est aujourd'hui perdu ! Et des chantiers que la législation du travail ne tolérerait plus !

Entre 1892 et 1899, 61 seuils en pierres sèches ont ainsi été réalisés dans le bassin de réception du Manival. Des ouvrages qu'il fallait réparer après chaque crue (celle du 10 juillet 1902 ayant endommagé 29 barrages !), voire en reconstruire certains. Chaque ouvrage a fait en moyenne l'objet de 3 réparations entre 1895 et 1914, de 1,5 entre 1921 et 1940... Et cela continue encore aujourd'hui...!

Plus la pente du torrent est forte, plus les écoulements sont rapides et plus il creuse son lit et érode ses berges, entraînant ainsi de nouveaux matériaux vers l'aval (en plus de la masse considérable qui tombe des falaises). La succession de seuils en travers du lit du torrent permet de réduire sa pente et ainsi de lutter contre ces deux phénomènes : enfoncement du lit et érosion des berges. Associé au reboisement des versants, qui permet de fixer les sols, **le dispositif permet de réduire considérablement les quantités de matériaux entraînés vers l'aval. Et donc le volume des laves torrentielles...**

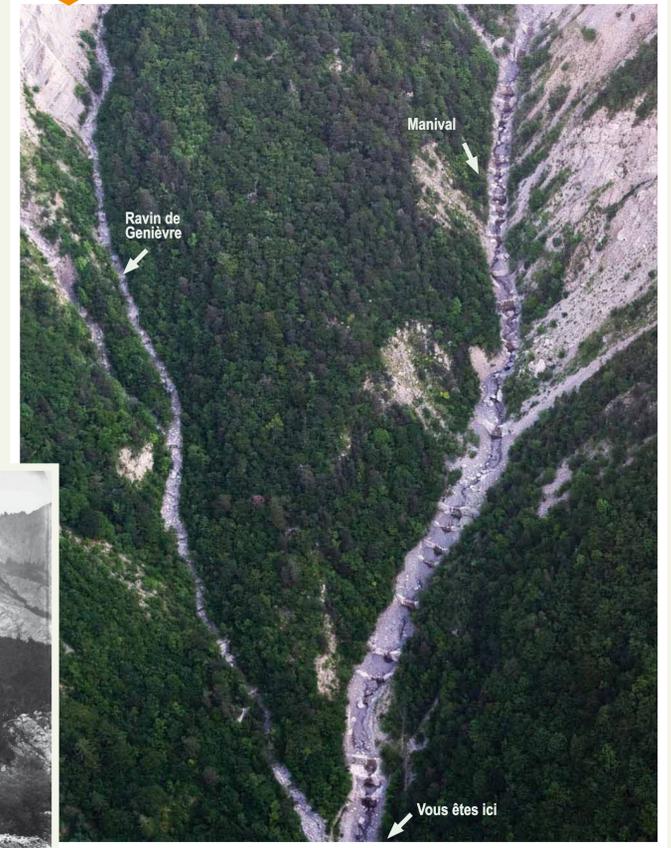
Vue d'ensemble du ravin de Genièvre prise en 1894, du bord de la berge gauche du Manival. A peu près où vous êtes actuellement !
