Sentier de découverte du Manival

L'érosion dans les versants et le lit du torrent

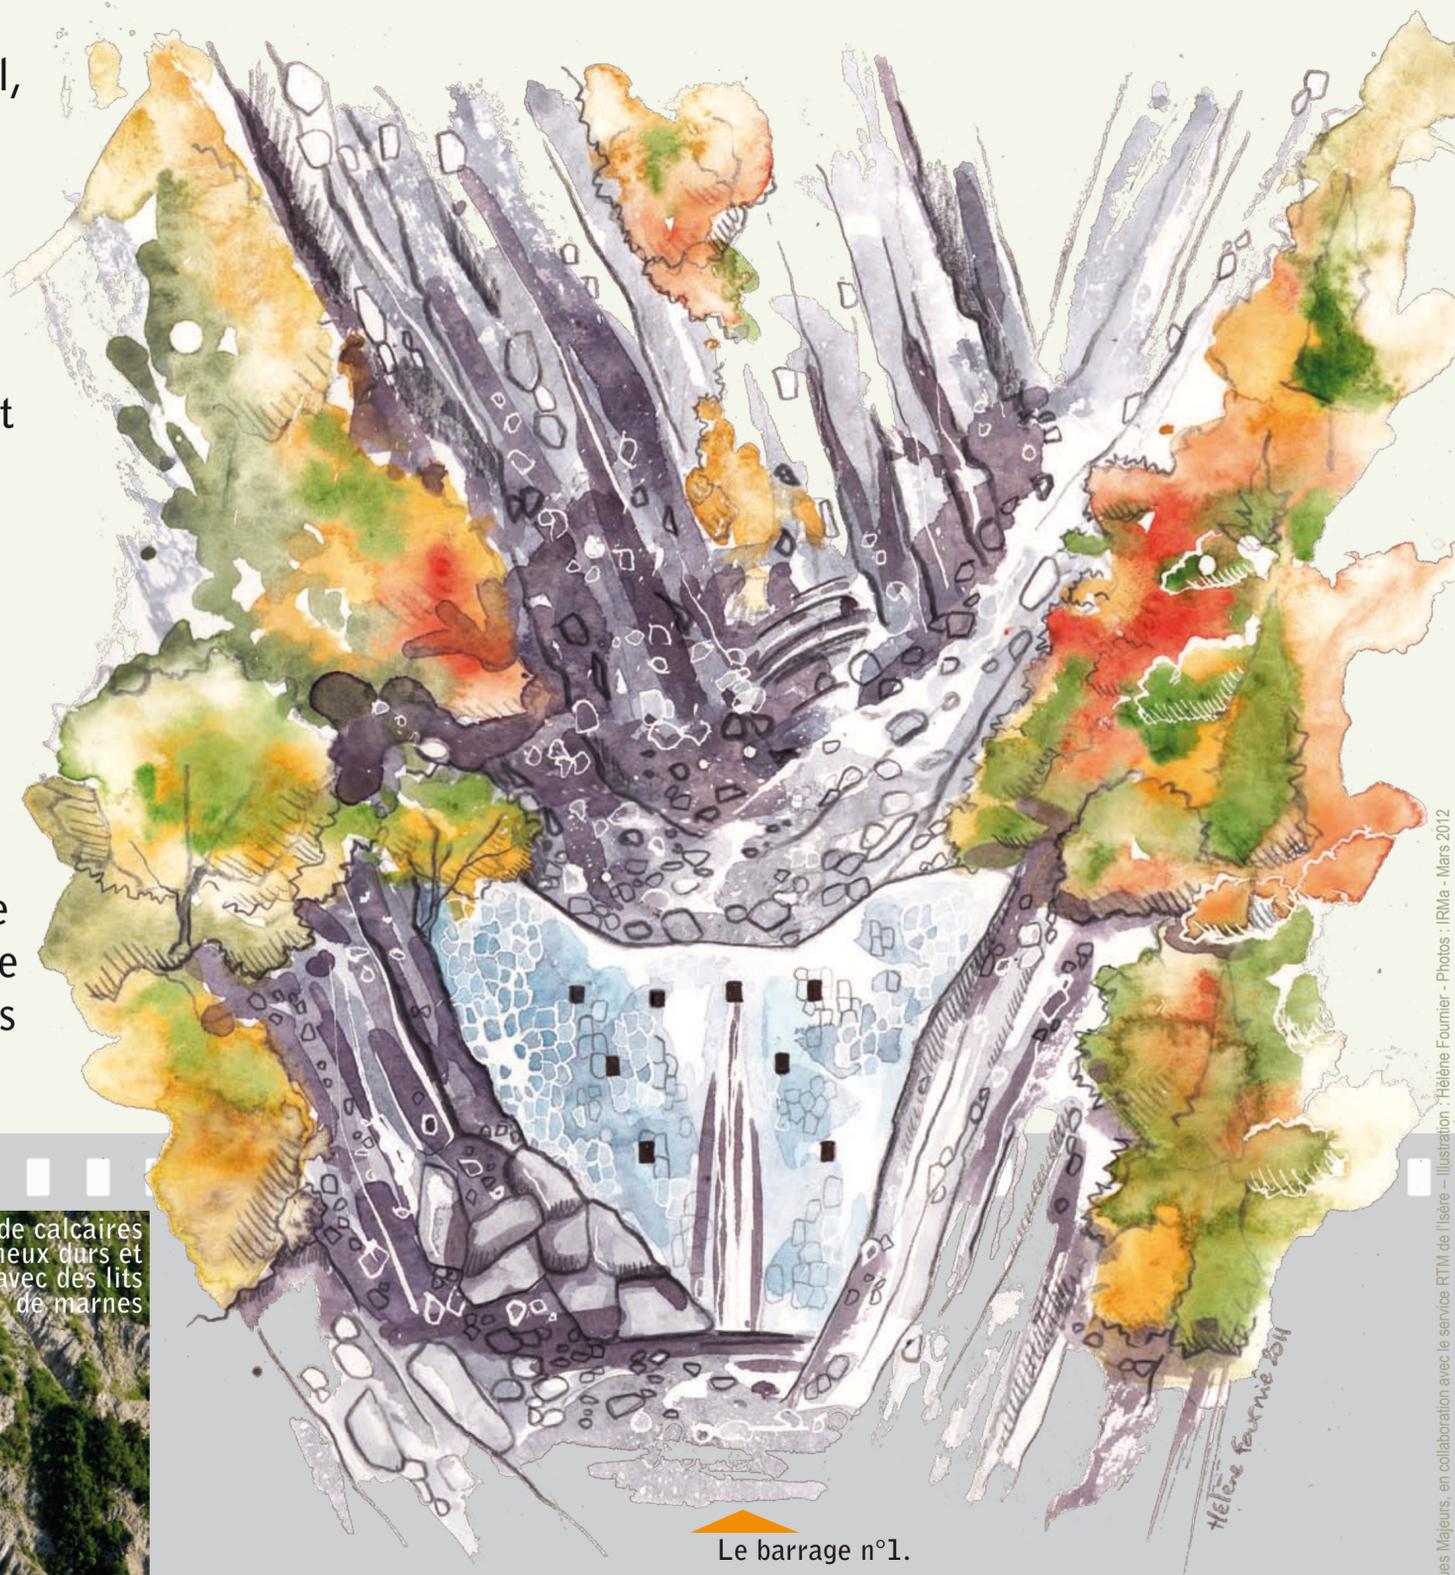
Le barrage n°1.

Vous êtes ici face au « bassin de réception » du Manival, qu'on appelle aussi « bassin d'alimentation ». Vous pouvez observer en face de vous, le barrage n°1 dans la branche principale du torrent, et plus à gauche, le ravin de Grosse Pierre et ses ouvrages en béton armé. Vous pouvez constater que la correction torrentielle remonte très haut dans le versant, quasiment au pied des falaises !

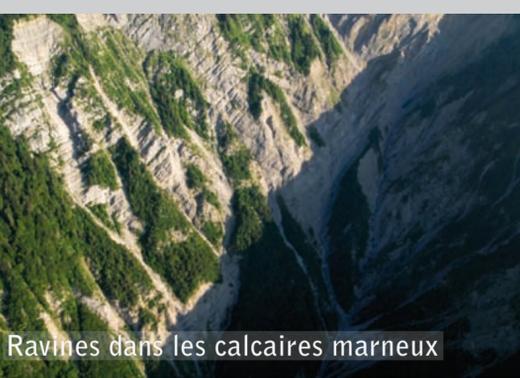
Ravines dans les calcaires marneux

L'érosion est donc ici mère de tous les maux ! Les calcaires marneux et les marnes qui constituent la plus grande partie du bassin de réception du Manival sont particulièrement fragiles. La montagne se désagrège sous l'effet des agents atmosphériques, les matériaux s'accumulent en pied de falaise sous la forme de cônes ou de nappes d'éboulis et il ne suffit plus que quelques gros orages pour emmener tout ça vers l'aval... Et comme la roche n'a pas fini, ici, de se désagréger, les laves torrentielles ont encore de belles vies devant elles !

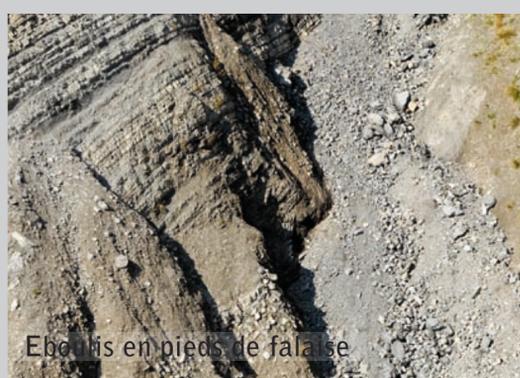
Eboulis en pieds de falaise

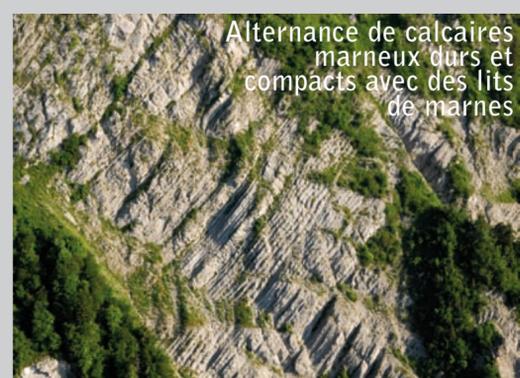
Alternance de calcaires marneux durs et compacts avec des lits de marnes
