LA RESTAURATION DES TERRAINS EN MONTAGNE

*150 ans de lutte  
contre les risques naturels*

# Le torrent du MANIVAL

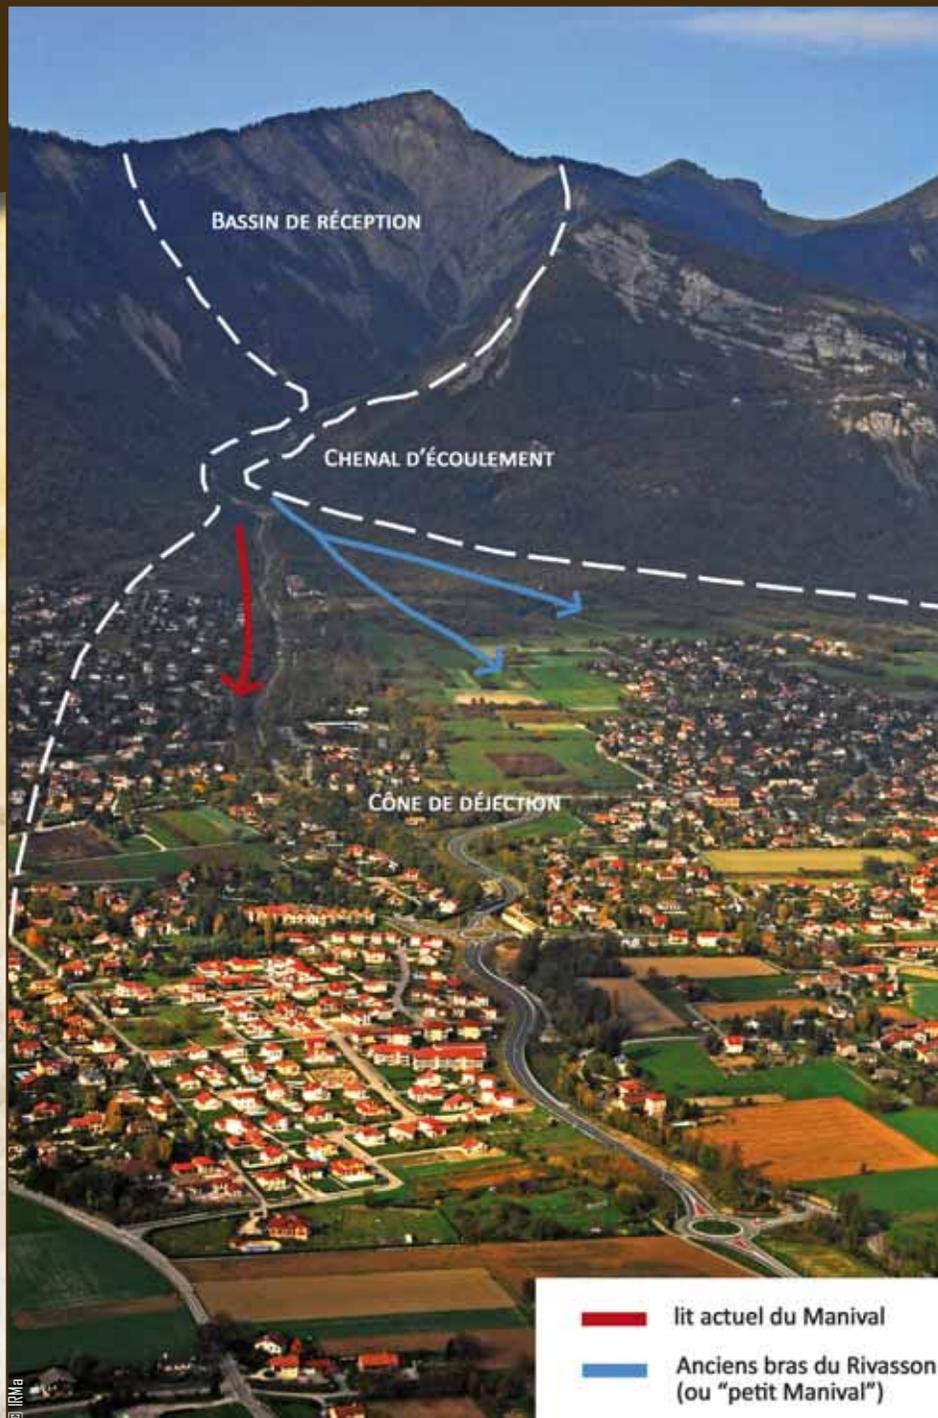
Les bassins versants torrentiels suivent globalement le même schéma avec un bassin de réception qui alimente principalement le torrent en eau et en matériaux, un chenal d'écoulement, qui transporte ces matériaux lors des crues, et un cône de déjection où la pente s'affaiblit et où les matériaux se déposent.

Les pentes sont fortes (60%) et se terminent par des falaises. C'est une zone d'érosion active qui alimente continuellement les ravins en matériaux (chutes de blocs voire écroulements massifs).

C'est la zone de transport des matériaux lors de crues. Le chenal est étroit et la pente d'environ 20%. Le Manival aborde ici un espace de relative liberté sur lequel son lit, aujourd'hui fixe par des ouvrages et des digues a pu autrefois divaguer. Le risque est l'érosion et la déstabilisation des berges du torrent qui conduiraient à des apports supplémentaires en matériaux.

Aujourd'hui complètement canalisé, le torrent de Manival divaguait autrefois sur l'ensemble de son cône de déjection. A chaque crue ou lave torrentielle, il déposait des matériaux et passait à côté la crue suivante, créant ainsi une série de petits cônes s'imbriquant les uns dans les autres. Impensable aujourd'hui compte tenu de l'urbanisation qui s'y est développée !

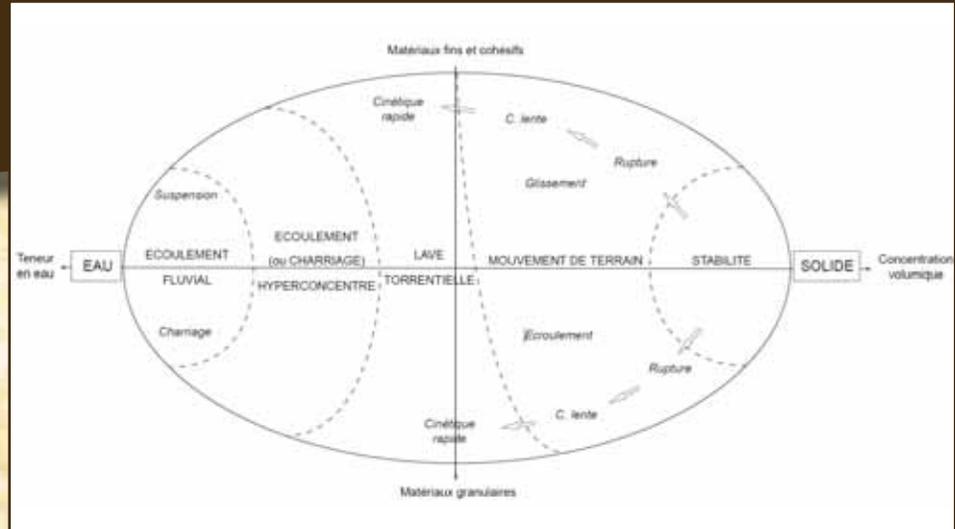
Schématisation des phénomènes torrentiels

La plupart du temps à sec, le torrent du Manival connaît des crues brusques en cas de pluies orageuses, essentiellement en été. La quantité phénoménale de matériaux solides disponibles dans le haut de son bassin versant associée aux fortes pentes des ravines et de son chenal d'écoulement, conduit à la formation de ce qu'on appelle des laves torrentielles : mélanges boueux capables de transporter des blocs de plusieurs tonnes en suspension, elles ont une capacité érosive et destructrice importante. Mais ce n'est pas tout ! Le torrent connaît aussi des crues plus liquides qui vont creuser son lit et affouiller ses berges... et mobiliser ainsi de nouveaux matériaux !

Mélange d'argiles (marnes) et de gros blocs (qui peuvent atteindre plusieurs tonnes), les laves apparaissent souvent par bouffées successives et s'arrêtent dès que la pente du torrent diminue en dessous d'un certain seuil. Dans un torrent à « l'état naturel » (non canalisé comme aujourd'hui), l'obstruction du lit par les coulées successives de laves entraînaient fréquemment une divagation des bouffées suivantes hors du lit torrentiel.

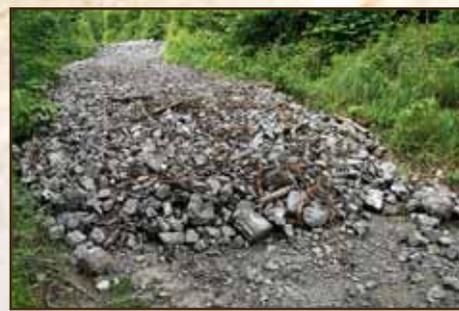
Front d'une petite lave descendue d'une ravine en rive gauche du Manival le 6 juin 2010. Cette mini lave est malgré tout caractéristique de ce type de phénomène avec un net grano-classement, les blocs les plus gros apparaissant au front de la lave.

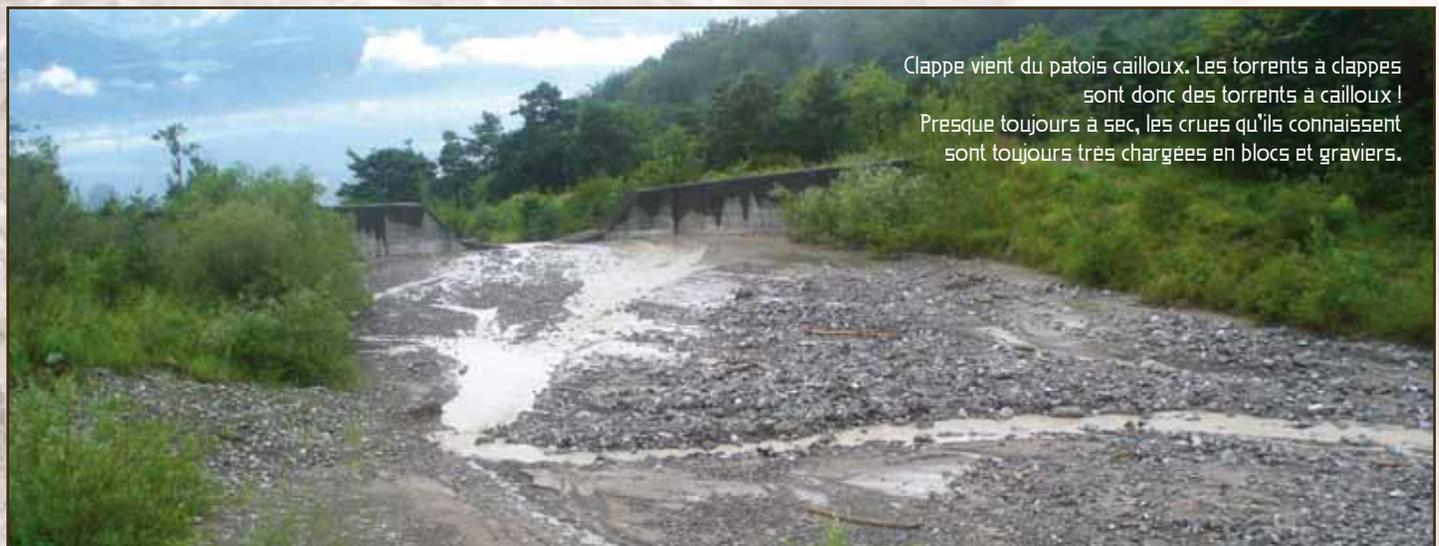
Plage de dépôt du Manival partiellement remplie par la lave du 06 juillet 2008

Toutes les laves, petites à moyennes, sont aujourd'hui arrêtées par la plage de dépôt qui est systématiquement curée à la pelle mécanique après un événement. En moyenne, 2000 à 2500 m<sup>3</sup> de matériaux sont retirés chaque année de la plage de dépôt. Imaginez un peu qu'elle n'existe pas !? on peut dire qu'aujourd'hui, le fonctionnement du torrent est complètement anthropisé...

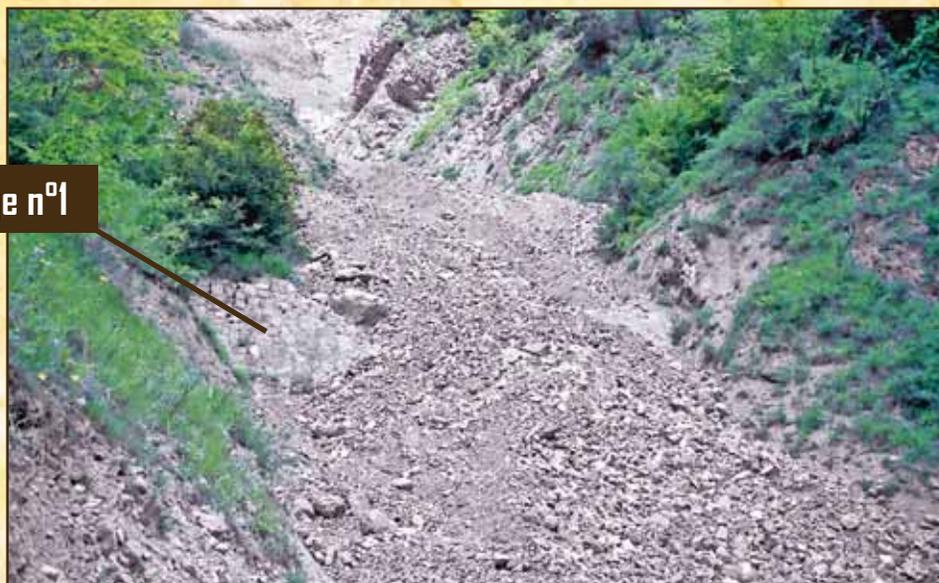
### Barrage n°1

Barrage 1 dans la branche principale du Manival complètement recouvert de matériaux en 2003 (vers la cote 1050 m). A gauche le même barrage en 2010. Il mesure 8 mètres de haut ! C'est typiquement ce genre d'accumulation qui permet la formation de laves torrentielles lors d'orages importants.

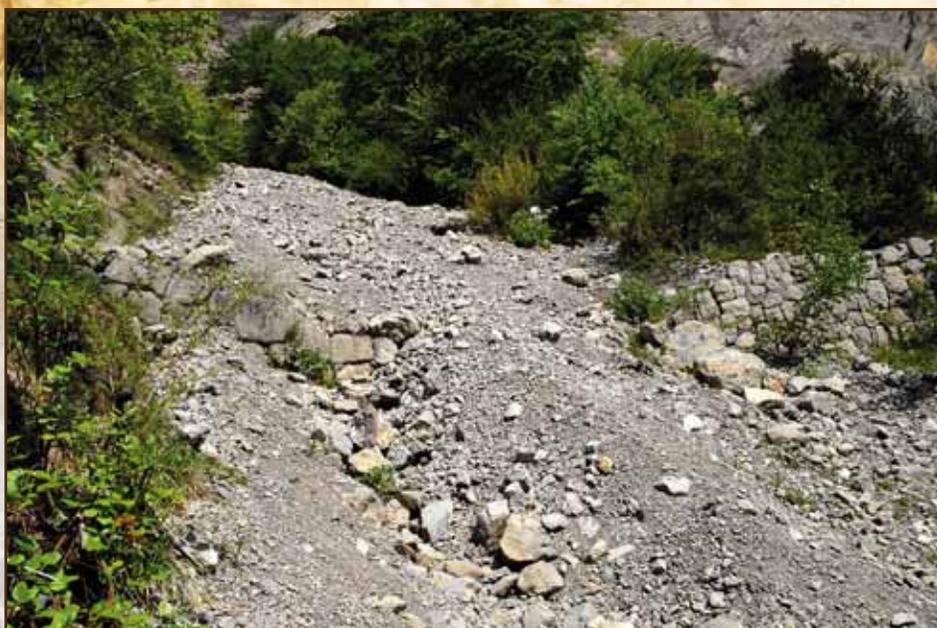
Barrage n°B dans le ravin de Grosse Pierre (vers la cote 1025 m) recouvert de matériaux le 4 juin 2010. On ne voit plus que les deux ailes du barrage sur les côtés.

Au cours des décennies de travaux de correction torrentielle, on a stabilisé le torrent dans un lit unique. Alors qu'il « respirait » auparavant horizontalement (il déposait une lave puis passait à côté la fois suivante), il « respire » aujourd'hui verticalement. Les matériaux se déposent sur plusieurs mètres de hauteur dans son unique lit et sont entraînés plus en aval à la prochaine crue... jusqu'à ce qu'ils arrivent dans la plage de dépôt où ils sont systématiquement curés.

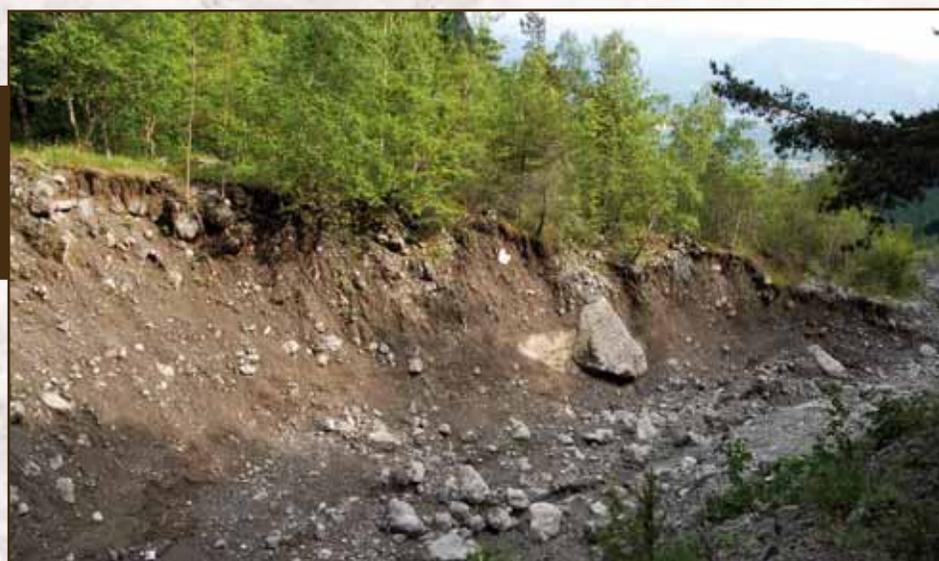
Berge rive gauche très érodée en aval de la confluence entre le ravin de Genievre et la branche principale du Manival. Le torrent a creusé ici son lit qui est profond d'une bonne dizaine de mètres.

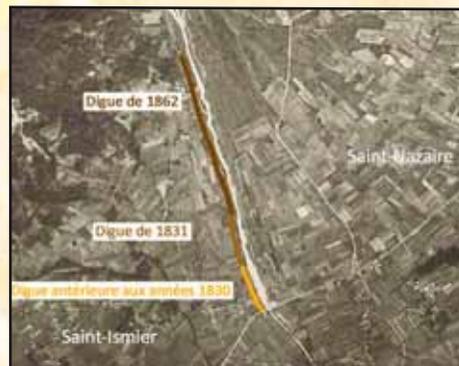
Traces approximatives des digues construites en 1831 et 1862. La première mesurait 285 m de long et 2,30 m de hauteur. La seconde environ 400 m de long. Il existait déjà auparavant une digue d'environ 300 mètres qui avait bien résisté à la crue de 1831 à l'amont de la route et sans doute d'autres anciens tronçons.

La longueur totale de terrains protégés par des digues (de constructions variées) entre la route de Grenoble à Chambéry et le pied de la montagne (en rive droite) représente environ 1600 mètres.

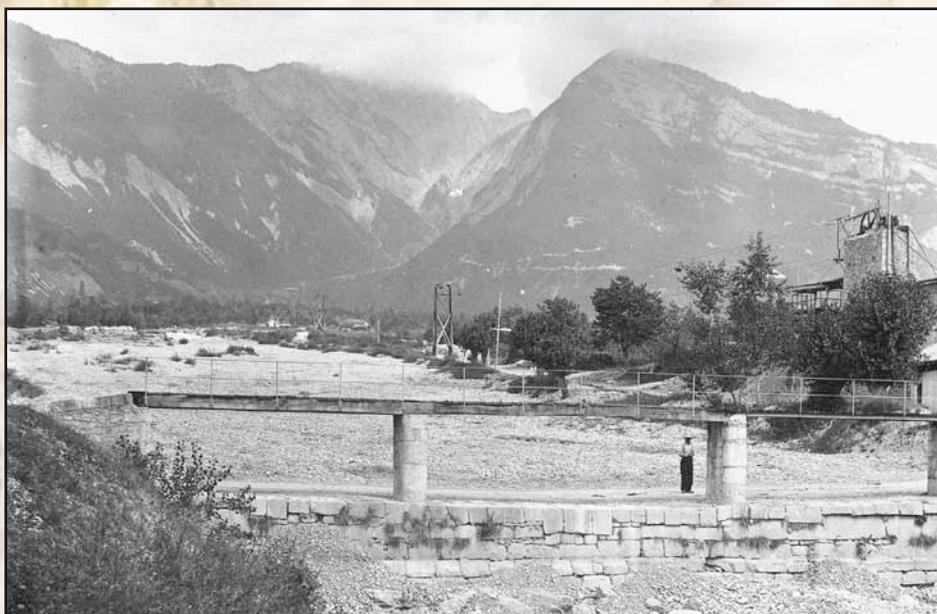
1891 - Le torrent du Manival dans la plaine. On voit bien ici la largeur importante de son lit, plus d'une centaine de mètres, pour moins d'une dizaine aujourd'hui. Au premier plan, route nationale Grenoble/Chambéry (passage à gué) et passerelle piétonne au dessus. A droite, four à chaux puis à ciment.

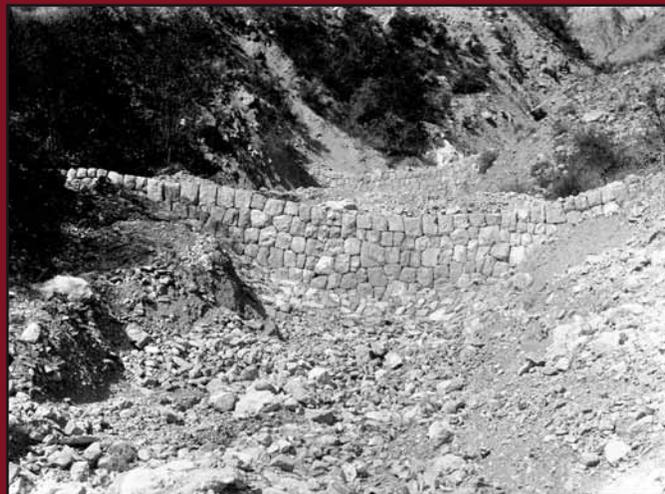
1895 - Barrage n°1 de 1892 (17 actuel) affouille.

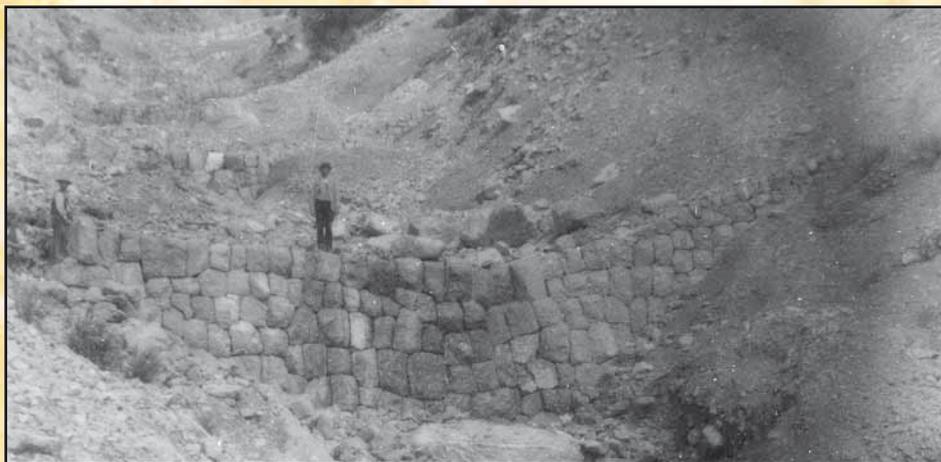
Les barrages et seuils en pierres sèches furent construits, tant dans la branche principale que dans les ravins secondaires du haut bassin versant du Manival. Sans liant, les gros blocs étaient ajustés au burin par des ouvriers talentueux, dont le savoir faire s'est aujourd'hui presque totalement perdu.

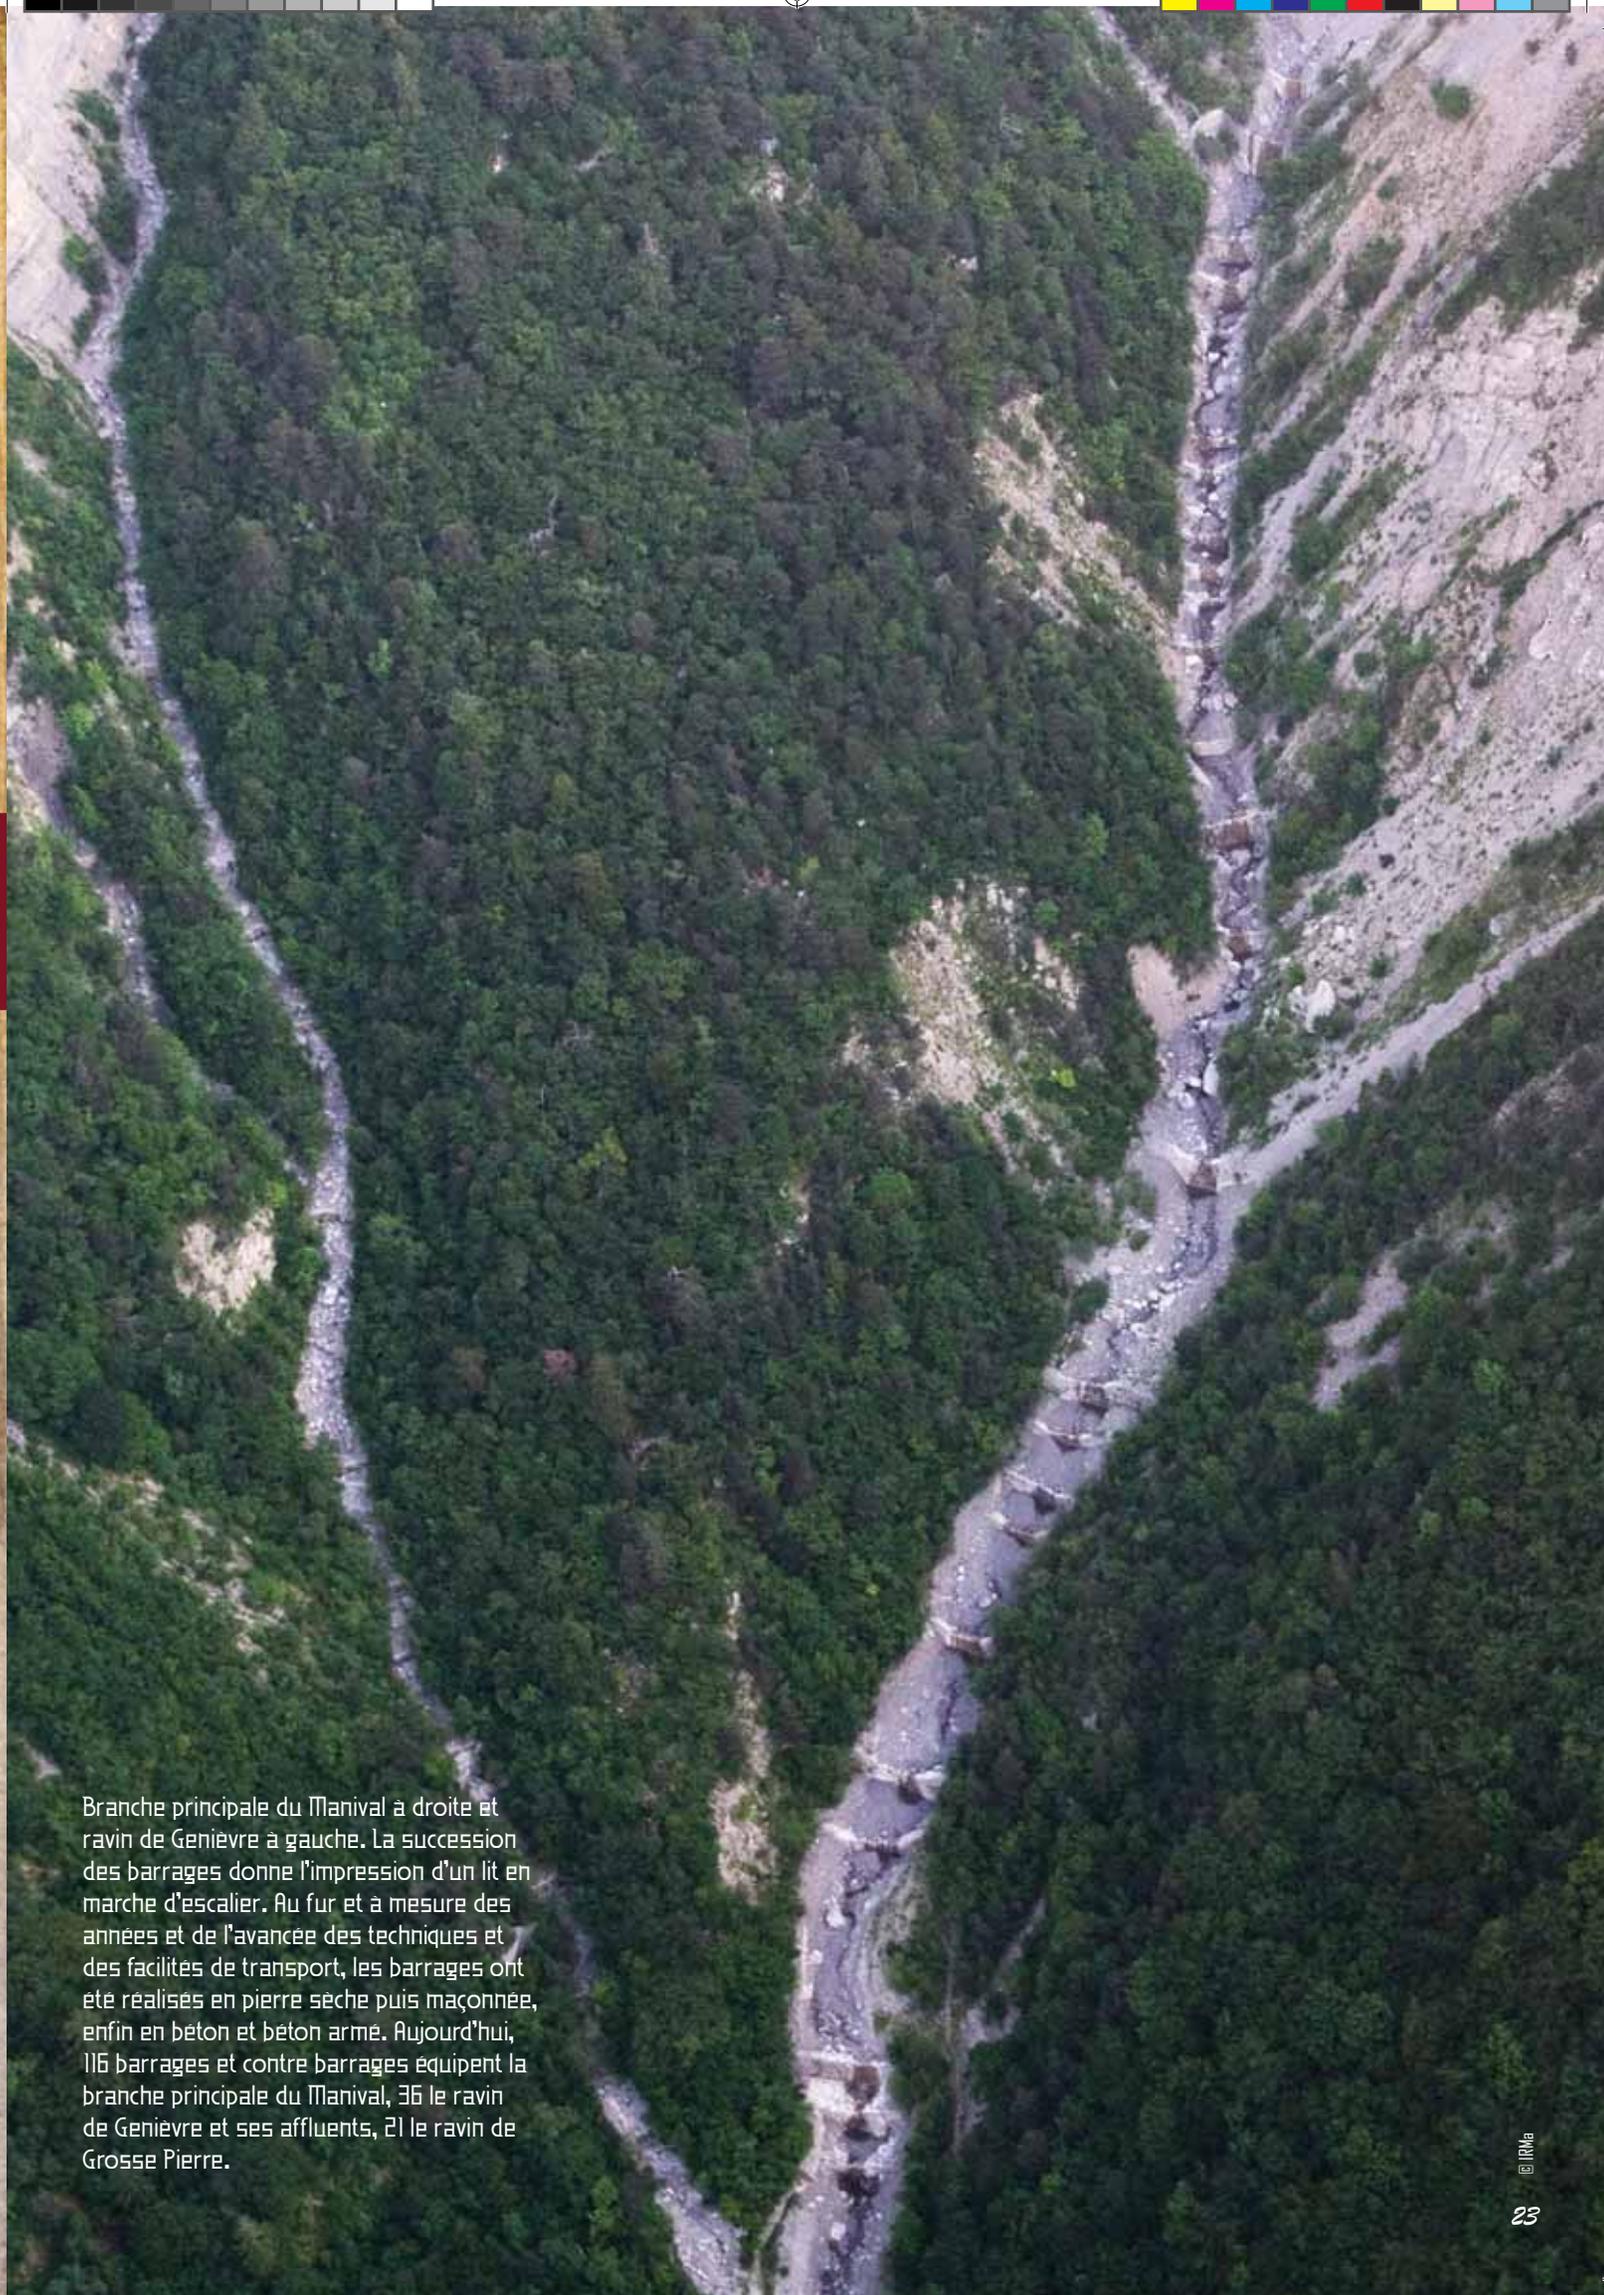
Branche principale du Manival à droite et ravin de Genièvre à gauche. La succession des barrages donne l'impression d'un lit en marche d'escalier. Au fur et à mesure des années et de l'avancée des techniques et des facilités de transport, les barrages ont été réalisés en pierre sèche puis maçonnée, enfin en béton et béton armé. Aujourd'hui, 116 barrages et contre barrages équipent la branche principale du Manival, 36 le ravin de Genièvre et ses affluents, 21 le ravin de Grosse Pierre.

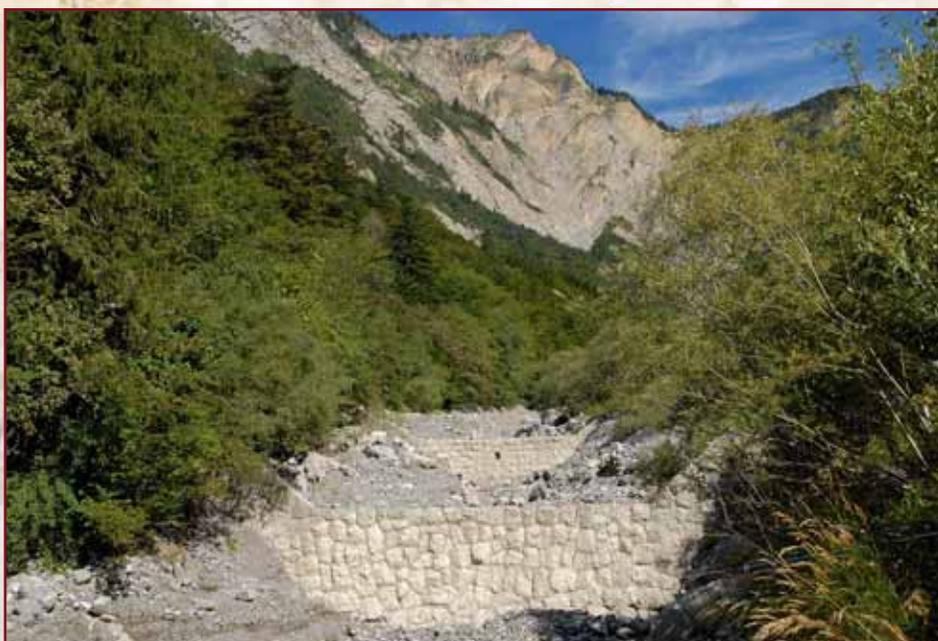
Barrage 46 et suivants (vers la cote 850 m) construits en pierres maçonnées en aval de la série historique.

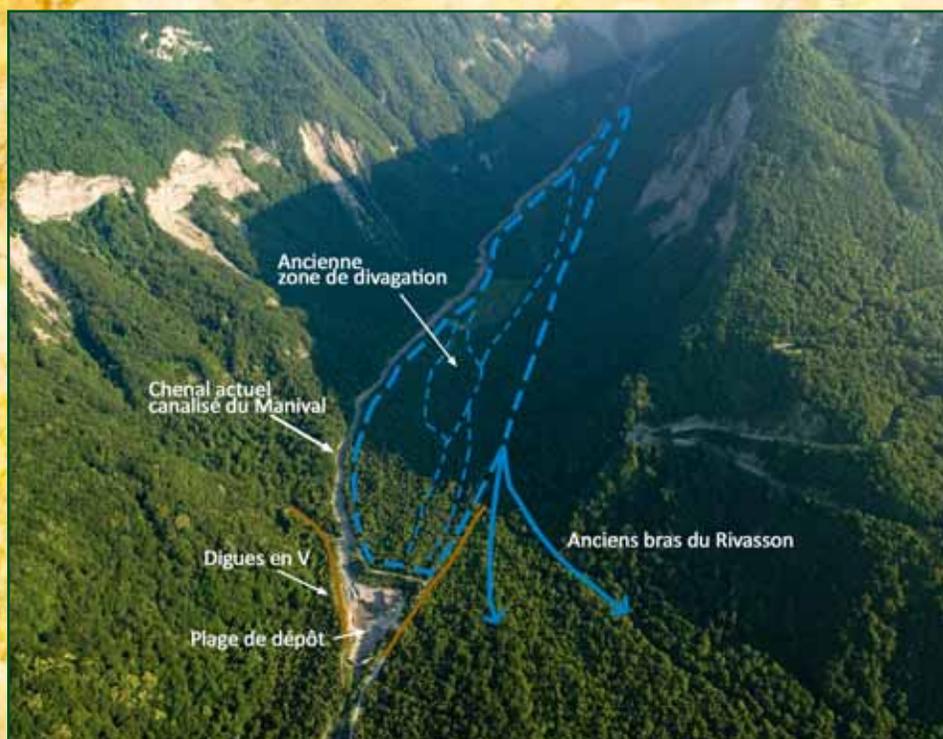
Le volume curé dans la plage de dépôt s'élève en moyenne à 2 200 m<sup>3</sup>/an sur les 25 dernières années (avec un maximum de 7 000 m<sup>3</sup> en 2009) ; cela correspond à une érosion de 2 mm/an du bassin de réception du torrent, si on omet les autres apports, le transit en aval de la plage et surtout les variations de stock dans les ravines et le chenal...

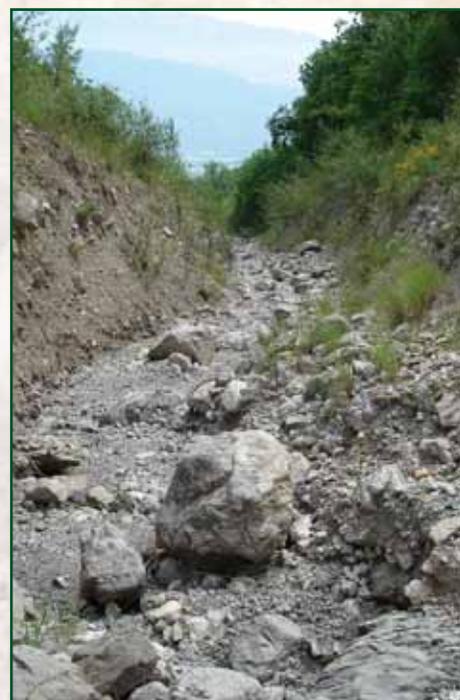
Dans la zone canyonnisée, la raideur des berges, constituées d'anciens dépôts de lave torrentielle, est assez remarquable.

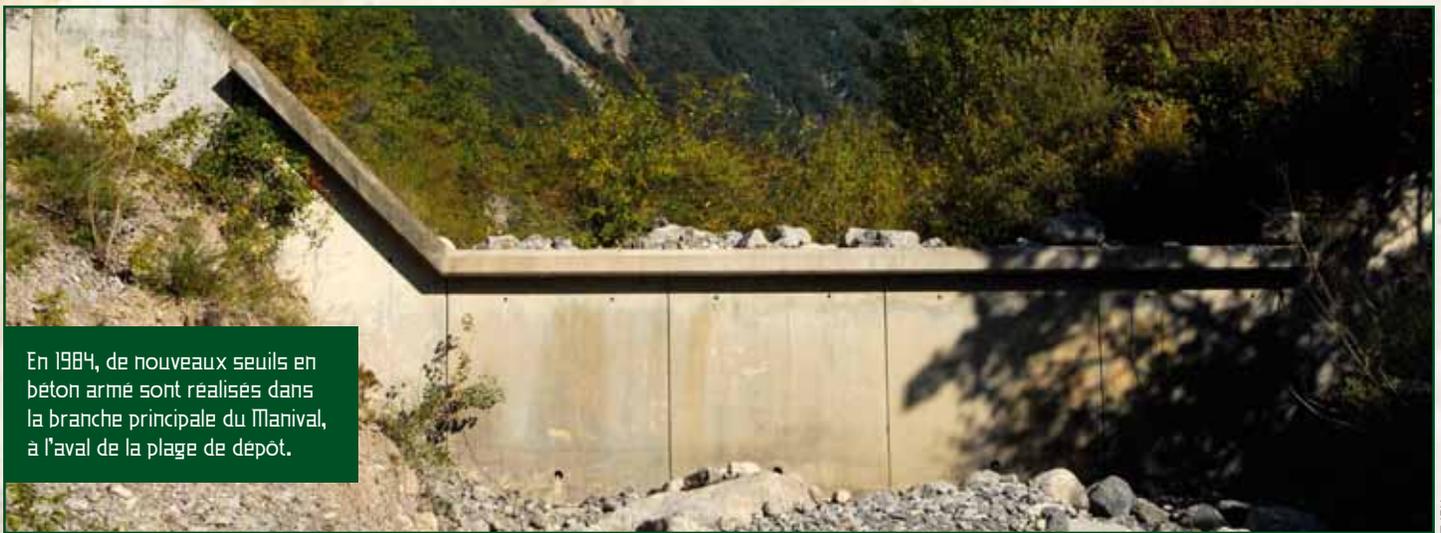
En 1984, de nouveaux seuils en béton armé sont réalisés dans la branche principale du Manival, à l'aval de la plage de dépôt.

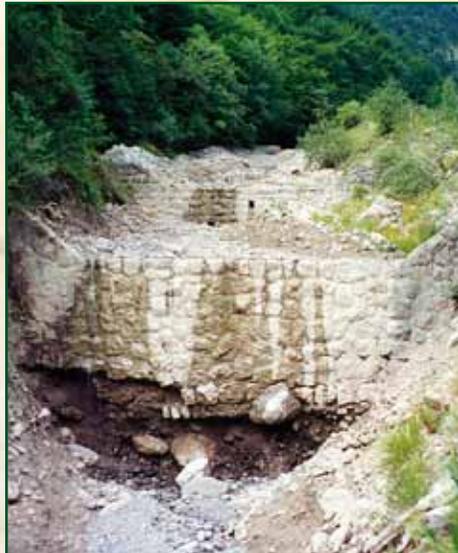
Affouillement d'un barrage en pierre maçonnerie

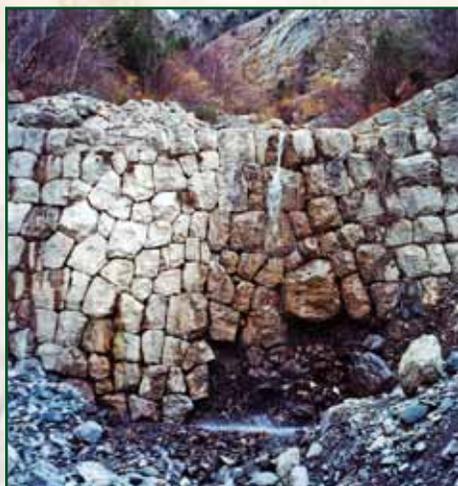
Affouillement d'un barrage en pierre sèche. Si l'ouvrage n'était pas réparé immédiatement, il finirait par s'écrouler.

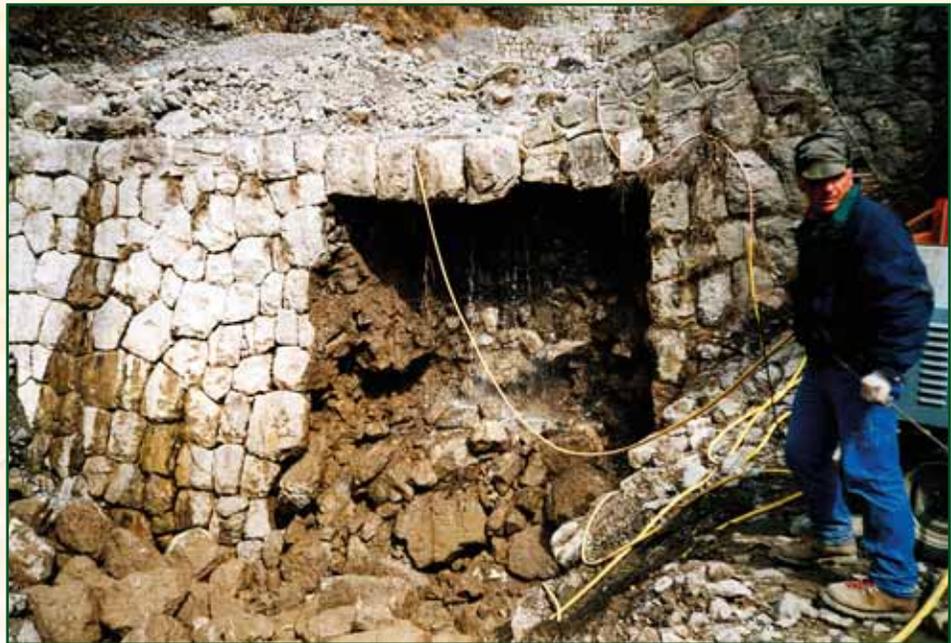
Barrage 26 en partie effondré pendant que les ouvriers travaillaient.

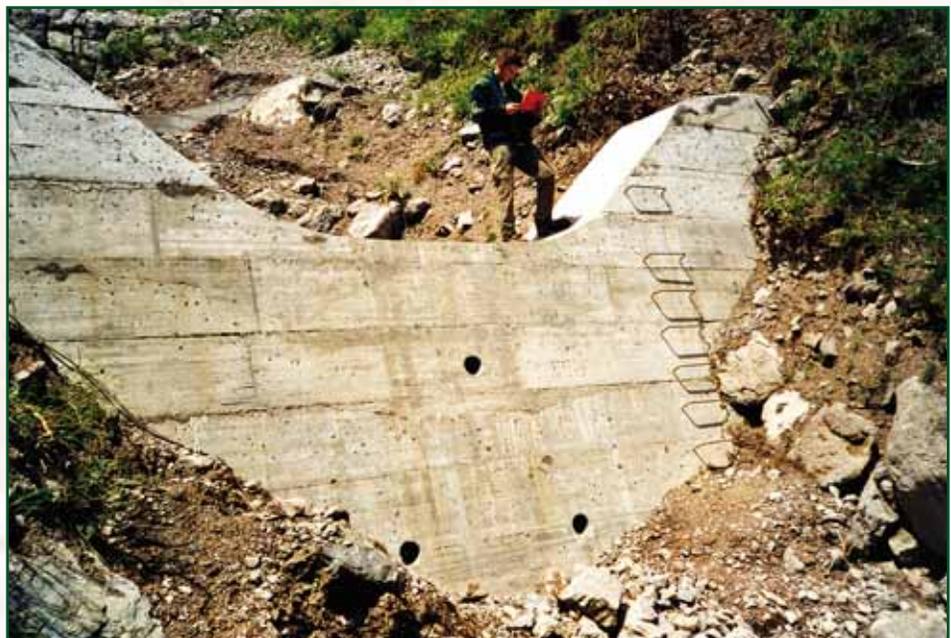
Des reconstructions d'ouvrages ont souvent été nécessaires. Ici le barrage 11 dans le ravin de Grosse Pierre reconstruit en béton armé en 2002. Originellement en pierre sèche il avait été détruit en 1996 par une lave torrentielle.

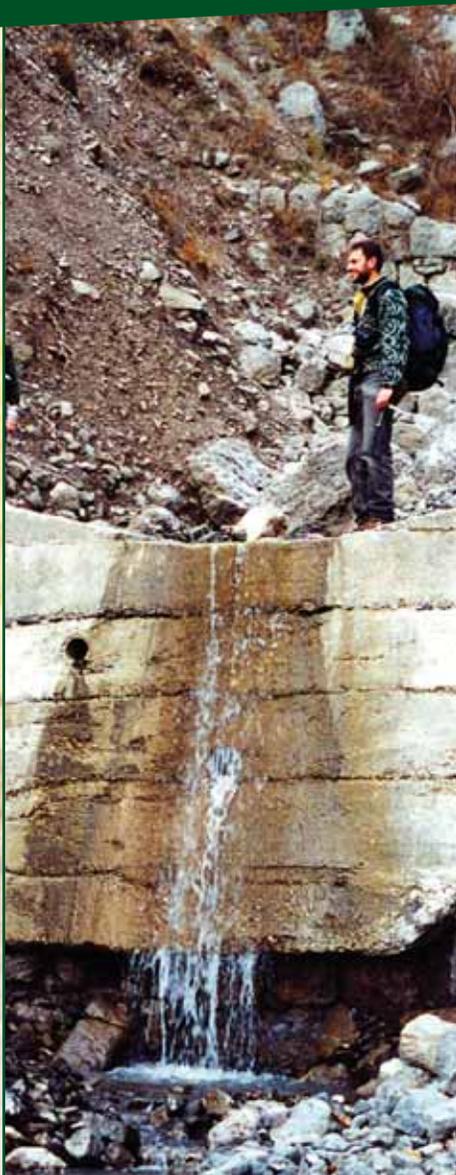
Affouillement d'un barrage en béton armé

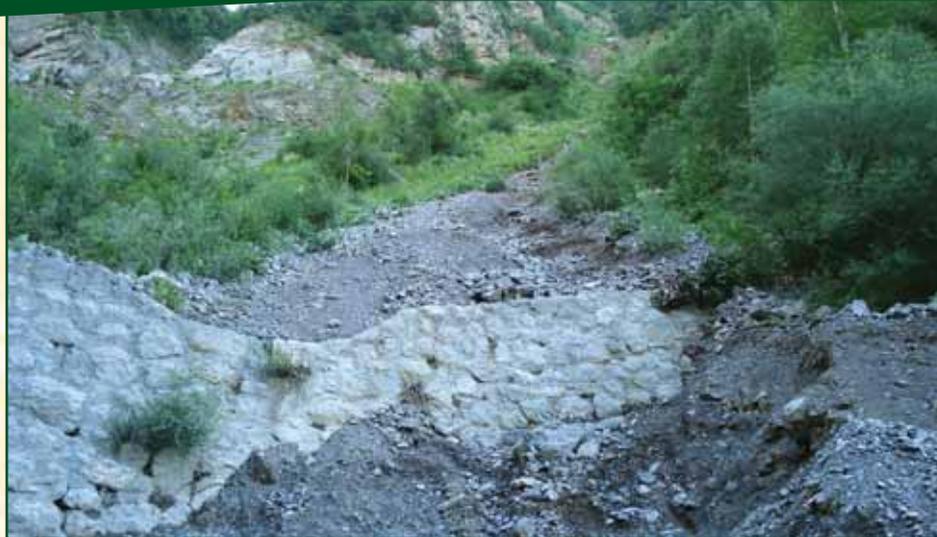
Vue sur la rive gauche, vers 945 m, montrant une activation modérée du ravinement au niveau des éboulis. Le contournement de la cuvette latérale du barrage B22 est à noter.

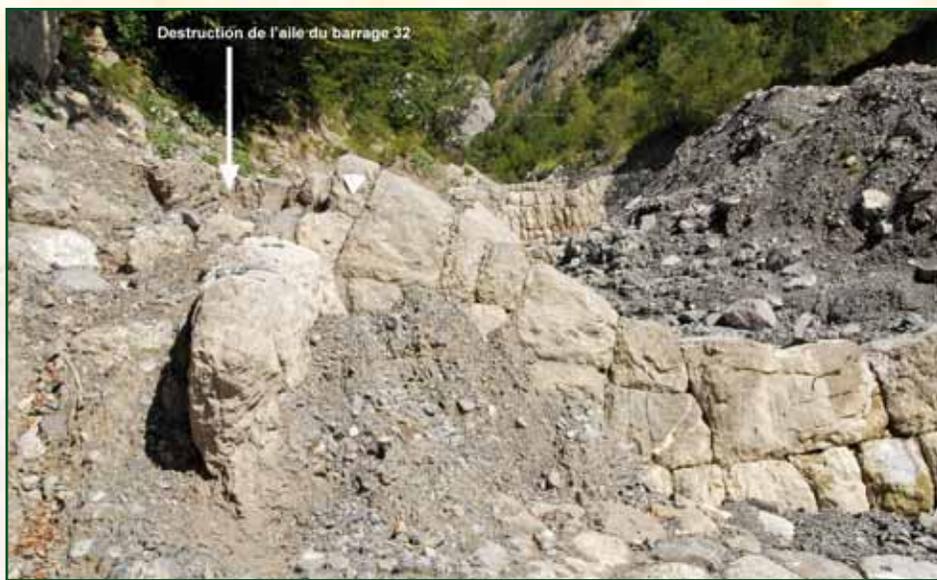
Destruction de l'aile du barrage 32 qui peut conduire à la création d'un nouveau chenal et à l'affouillement de la berge rive droite

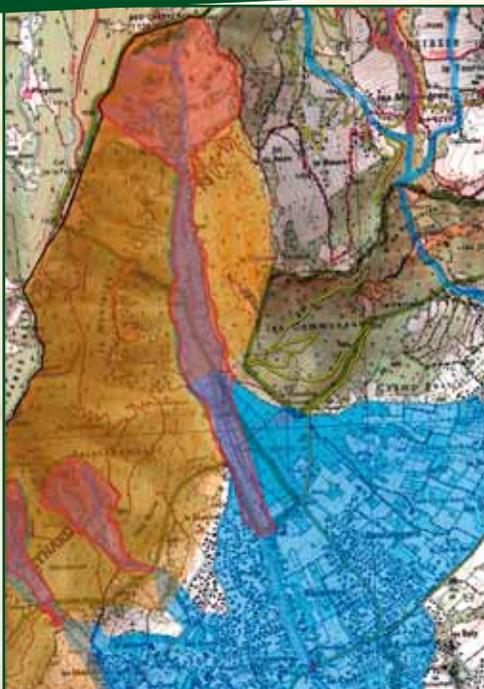
Carte des aléas et des enjeux en l'absence d'ouvrage de protection.

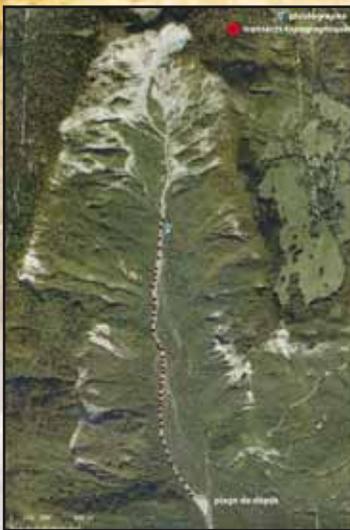
Dispositif de mesure du Manival ; en vert : emplacement des 39 profils en travers pour le suivi topographique du chenal principal ;

A terme, ces travaux pourraient permettre d'établir des relations statistiques entre production sédimentaire et sollicitation météorologique et de pouvoir ainsi appliquer des règles ou des modèles à d'autres torrents. Ils pourraient conduire aussi à une réévaluation du volume des crues centennales qui conditionne à la fois le zonage de l'urbanisme (PPR) et le dimensionnement des travaux de protection. L'enjeu est donc de taille !
