Les crues des torrents et les laves torrentielles

Le risque de crues de torrents et les laves torrentielles en Isère

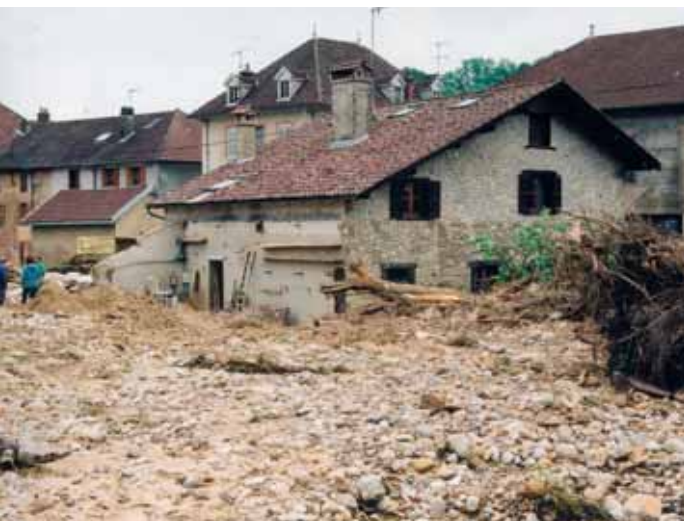
Crue torrentielle du ruisseau de la Cascade - St-Geoire-en-Valdaine (38)
7 juin 2002
© S. Gominet - IRMa

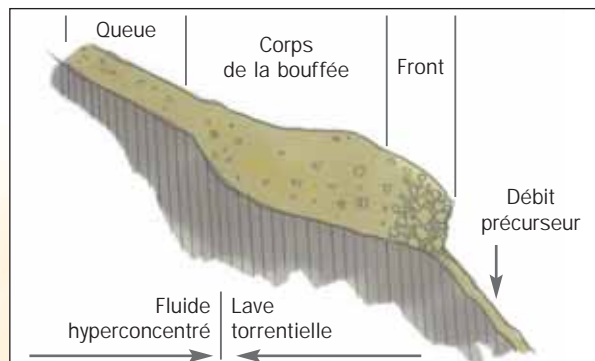
Coupe d'une lave torrentielle : on voit qu'entre la phase d'alerte et le risque maximum, le délai est très court. La seule protection passe par la non installation en zone vulnérable. A défaut, divers travaux peuvent tenter d'en limiter l'impact

Il s'agit de masses boueuses, plus ou moins chargées en blocs de toutes tailles et comportant au moins autant de matériau solide que d'eau. Elles sont alimentées par des apports divers de matériaux meubles (éboulis de pied-mont, glissements de terrain, écroulements, effondrements de berges) et peuvent donc atteindre des volumes considérables (jusqu'à plusieurs centaines de milliers de mètres cubes dans les massifs montagneux européens et beaucoup plus dans des massifs comme

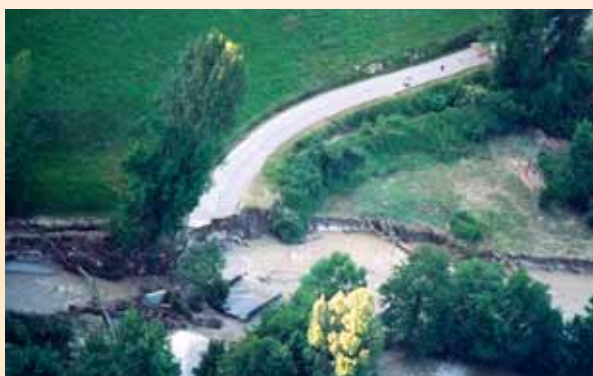
Pont de la RD82k détruit par la crue de l'Ainan
6 juin 2002
© L. Gallin-Martel

Le val d'Ainan, principalement à l'aval de Massieu, a été profondément désorganisé par des orages particulièrement violents le 6 juin 2002. La crue de l'Ainan et de ses affluents a provoqué des inondations importantes

La crue du 6 juin s'est caractérisée par des débits et un transport solide très importants tant sur l'Ainan que sur ses affluents, qui présentent tous un caractère torrentiel marqué. L'Ainan a débordé de son lit mineur encombré d'embâcles dans les zones de rétrécissement de son lit et au niveau des ouvrages hydrauliques (pont, seuils...) pour occuper une large part du fond de vallée. Son lit mineur s'est élargi (plusieurs dizaines de mètres en zone naturelle), sa ripisylve a été largement détruite ainsi que les terres riveraines en lit majeur (souvent agricoles). La morphologie de son cours a été profondément remaniée.

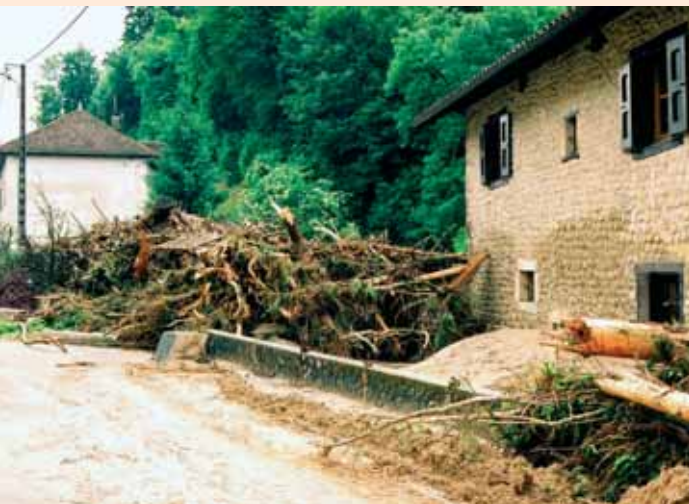
*Embâcle au niveau du pont du ruisseau de la Cascade dans le hameau de la Gaité à Saint-Geoire-en-Valdaine (38)
6 juin 2002
© S. Gominet - IRMa*

très sensiblement les conséquences de l'accroissement des débits liquides. L'étude hydraulique réalisée après la catastrophe, sous pilotage de la Direction Départementale de l'Agriculture et de la Forêt (DDAF) et du Syndicat Interdépartemental d'Aménagement du Guiers et de ses Affluents (SIAGA), a cependant mis en évidence que de nombreux aménagements (ponts principalement) présentaient des caractéristiques rendant les désordres très probables, y compris pour des crues très inférieures à celle du 6 juin 2002. Le manque d'entretien des cours d'eau a quant à lui permis la mobilisation d'une quantité phénoménale de bois.

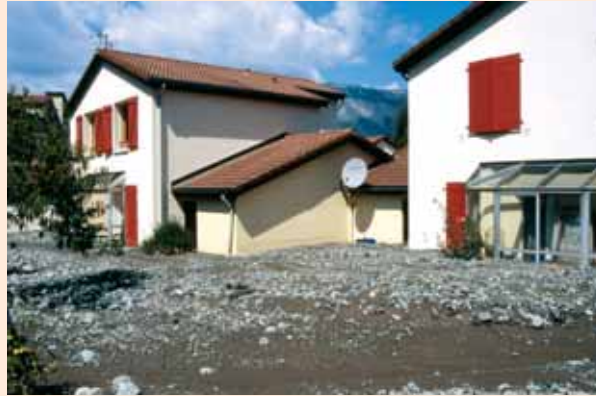
*Engrèvement (environ 1 mètre) des terrains situés juste en aval de la rupture de la digue du torrent du Domeynon - Commune de Domène (38)
23 août 2005
© S. Gominet - IRMa*

ouvrages liés au torrent (digues, buses de franchissements des villages, ponts...) ou de leurs lits eux-mêmes. L'importance du transport solide, lié à la durée de la crue, est une des principales causes des inondations à Domène provoquées par le Domeynon (rupture de la digue rive gauche après comblement total du lit du torrent sur une centaine de mètres) et le ruisseau de la Combe de Lancey (bouchon dans la galerie de l'usine des Papeteries de Lancey). Le volume des dépôts constatés dans l'Isère, à l'exutoire du Domeynon a été estimé à environ 3 000 m³ selon l'AD (Association Départementale Isère, Drac, Romanche). En revanche, on a remarqué la présence de peu de bois dans les dépôts, à la différence de ce qui avait été constaté en Valdaine (nombreux embâcles au niveau des ponts), ce qui peut être mis en rapport (au moins en partie), selon le service RTM, avec les programmes d'entretien de la ripisylve à l'amont.

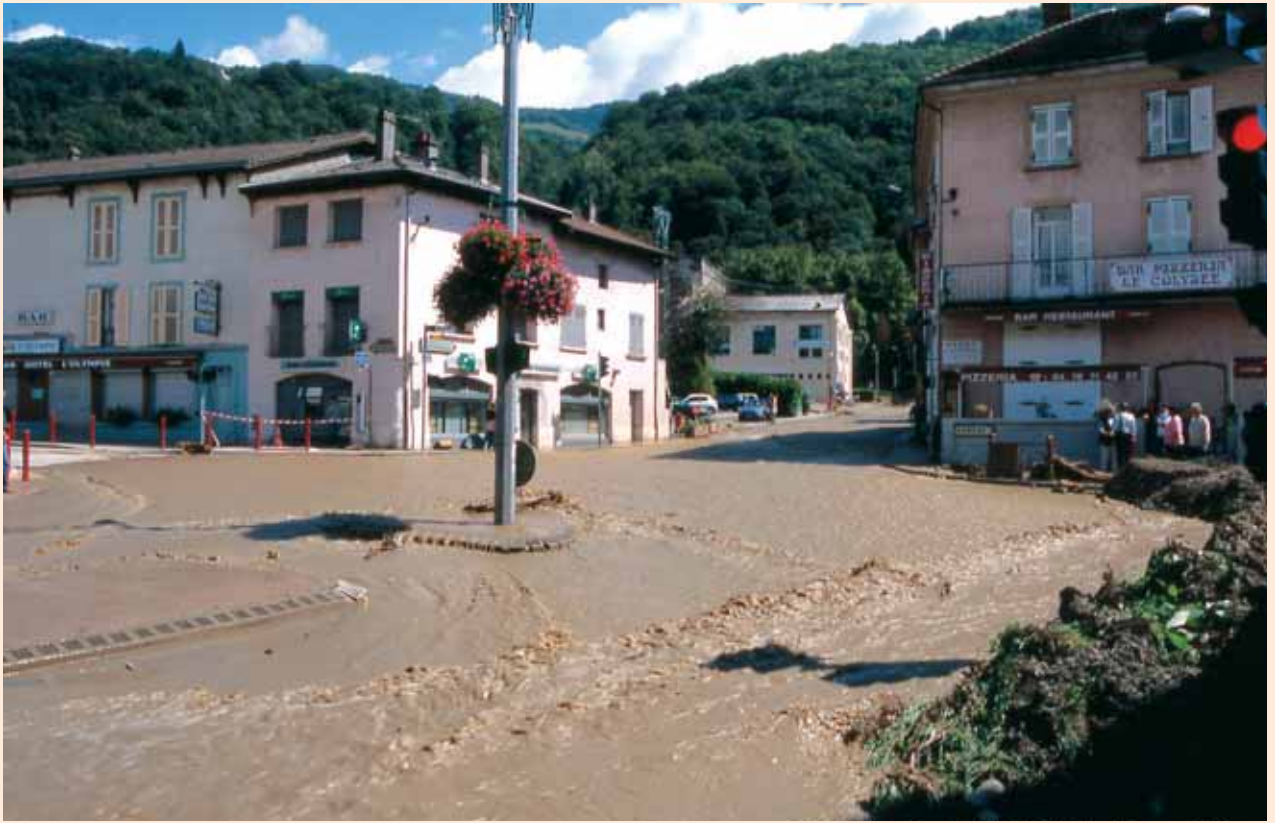
Carrefour RD165 et RD523 sur la commune de Villard-Bonnot (38). Le torrent de la Combe de Lancey est sorti de son lit après obstruction par les matériaux charriés de la galerie située sous les papeteries de Lancey
23 août 2005
© S. Gominet - IRMa
