On n'a
jamais vu ça !

ou l'incorrigible nature...

Préface

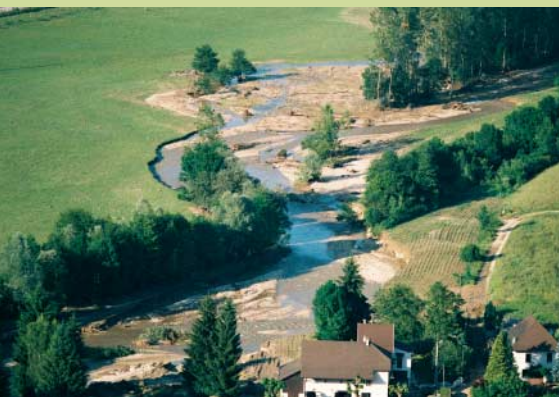
Erosion des berges de l'Ainan, élargissement du lit mineur et destruction des terres riveraines au niveau du hameau de Champet / La Balme. Le pont de la Balme a été détruit et presque toutes les maisons du lotissement ont été inondées par une lame d'eau qui a atteint au moins 80 cm.

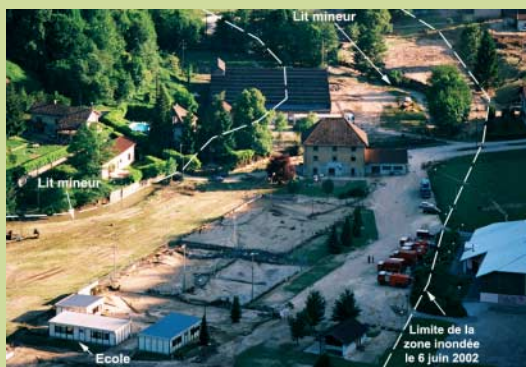
Dans le hameau de la Martinette : ancienne usine inondée (laisse de crue de +1,44 m), terrains de sport très endommagés, école maternelle cernée par les eaux (hauteur d'eau comprise entre 0,8 et 1 m au niveau de l'école). Le champ d'inondation mesurait 180 m de large dans ce secteur.

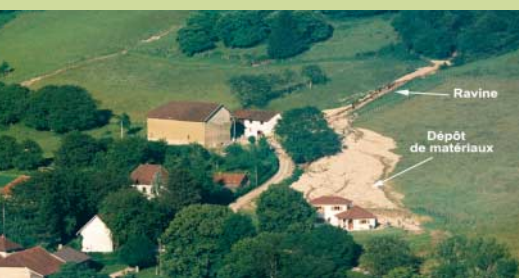
Cormérieu - coteau des Balmettes. Ravinement dans une combe en crue. Engravement des terrains alentours et de la voie communale.

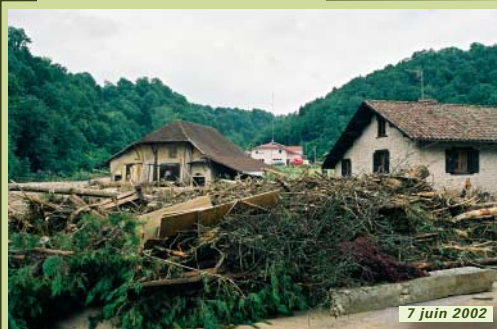
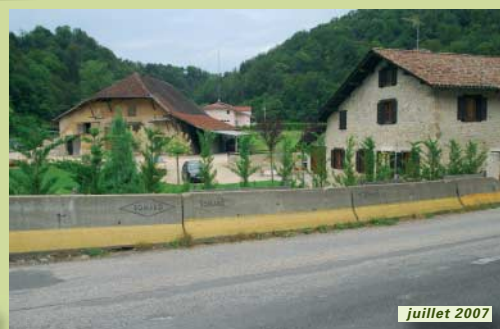
L'embâcle du pont de la Gaîté vu de l'aval (accumulation de bois morts)

Il s'agit de l'accumulation de matériaux transportés par le torrent (arbres morts, cailloux, rochers...) et bloqués en amont d'un ouvrage (pont...) ou dans des parties resserrées d'une vallée. L'extraction et l'évacuation après la catastrophe des très nombreux embâcles formés sur l'Ainan et sur ses affluents ont coûté près de 500 000 euros.

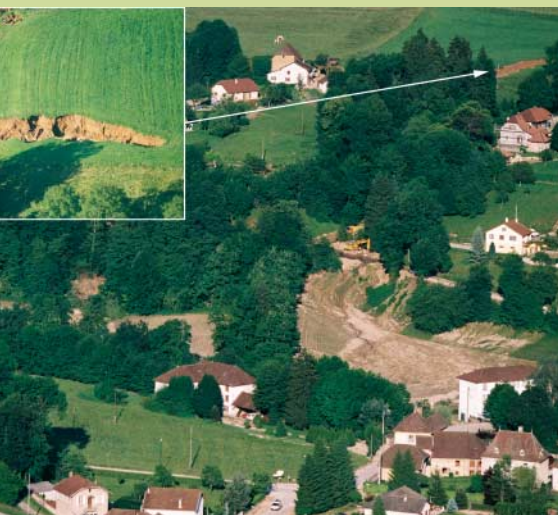
Ravine de plusieurs mètres de profondeur dans le secteur «Les Brosses». Plusieurs habitations touchées par les matériaux transportés.

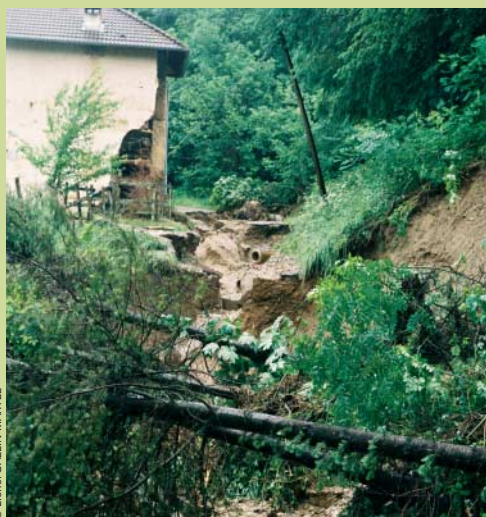
Habitation endommagée à la suite de phénomènes de ravinement (hameau de la Pale).

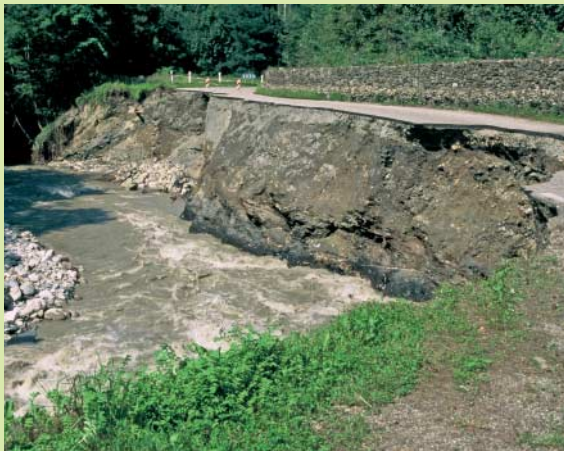
Erosion de la berge du Bréda : écroulement de la RD 209 sur la commune de la Chapelle du Bard.

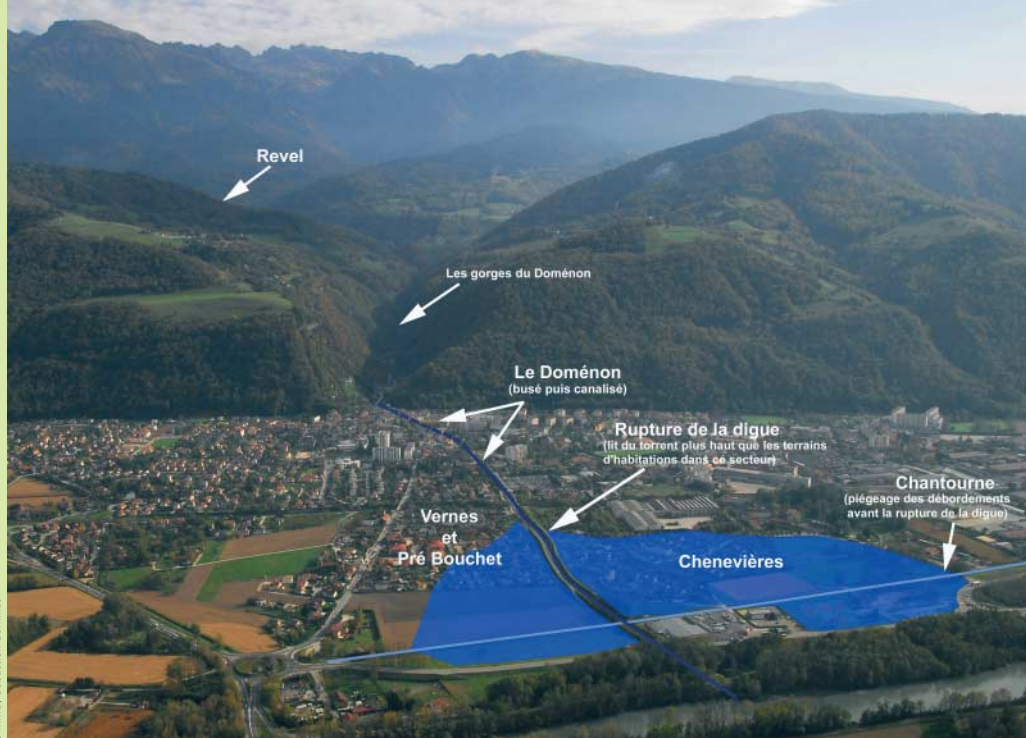
Les travaux d'urgence de renforcement des digues du Doménon ont permis d'augmenter la capacité de son lit pour permettre une meilleure protection contre les crues. Avant la crue d'août 2005, la capacité du lit du torrent était trop faible pour des crues de fréquence 10 à 30 ans.

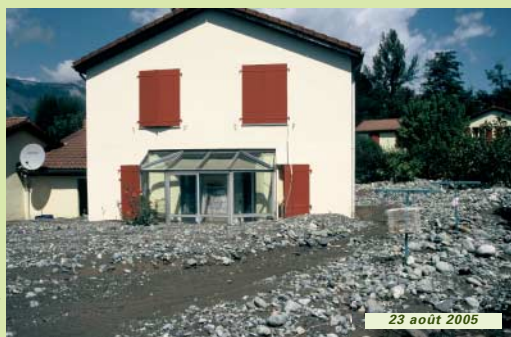
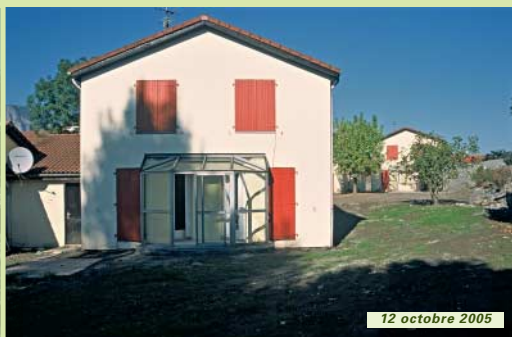
quent une surélévation du fond du lit du torrent, facilitant ainsi les débordements. Au niveau du hameau des Chenevières, le lit du Doménon a été comblé par ces matériaux sur environ 100 mètres de long et un mètre de hauteur. Conjugué à une capacité du chenal déjà bien trop faible, cet exhaussement du fond du lit a entraîné des débordements importants et la rupture de la digue en rive gauche.

Les premières maisons en aval de la brèche dans la digue du Doménon ont été engravées (accumulation de cailloux transportés par le torrent) sur plus d'un mètre de hauteur. Plus en aval le débit était liquide et boueux.

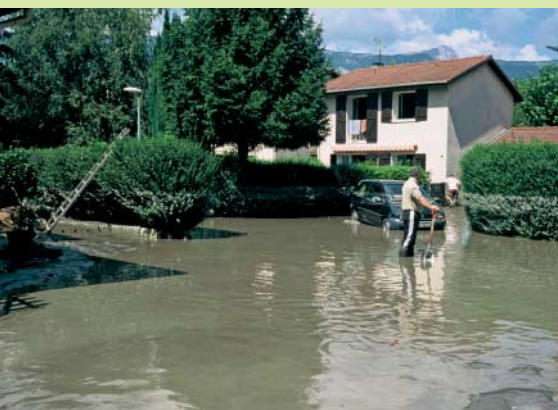
Construit en 1983, le lotissement des Chenevières a été inondé de 80 cm à 1,70 m selon les secteurs. La hauteur de submersion a été aussi importante pour une raison bien particulière : le flot du Doménon a été stoppé par le canal de la chantourne et il est donc remonté vers le lotissement qui s'est rempli «comme une piscine». La rupture naturelle de la digue de la chantourne a permis l'évacuation du débit et la fin de l'inondation.

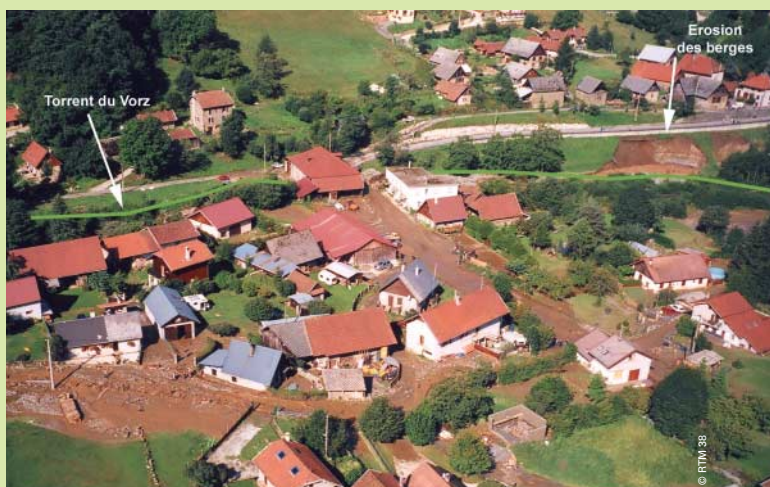
Le Vorz est sorti de son lit au hameau de la Gorge et a engravé de très nombreux terrains et bâtiments, anciens pour la plupart. La route communale a été emportée sur 2 km environ. En amont du hameau, le volume de matériaux déposé a été estimé entre 20 et 30 000 m³. En aval, la plage de dépôt de Villard Bonnot a retenu environ 8000 m³ de matériaux évitant ainsi une inondation de certains quartiers de Brignoud situés en contrebas du chenal endigué du Vorz qui était en limite de débordement.

Débordement du Vorz au hameau de la Gorge (Sainte-Agnès) le 23 août

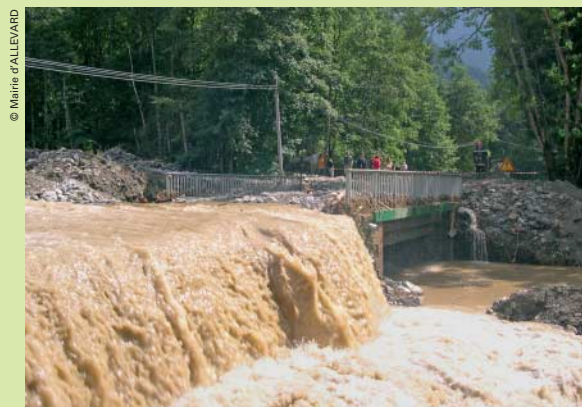
Le torrent de la Grande Valloire est sorti de son lit le 23/08/2005. Les dépôts de matériaux ont atteint 2 m sur la route départementale.

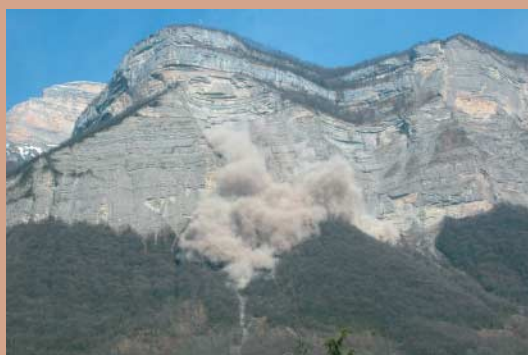
Eboulement depuis le Bec Margain sur la commune de Crolles le 21 mars 2005. Les blocs se sont dispersés dans le massif forestier sans atteindre les habitations ni les ouvrages pare-blocs (merlon).

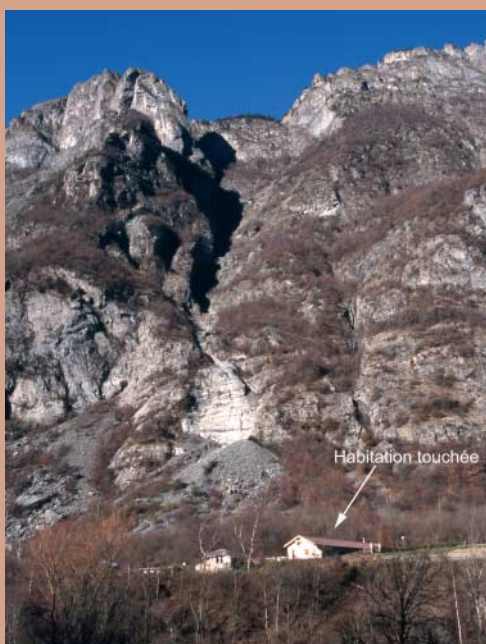
Chutes de pierres et de blocs sur le quartier des Ponants à Rioupéroux le 22 février 2004. Une habitation touchée, ainsi que le garage et la voiture garée à l'extérieur.

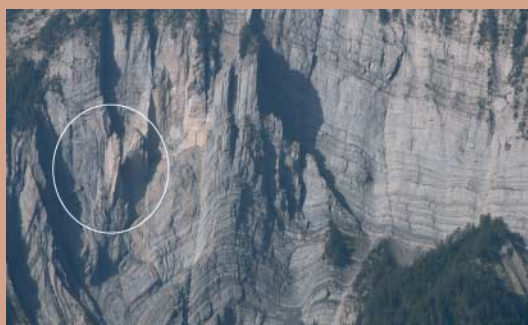
Exemple d'élément rocheux susceptible de s'ébouler. Il est impossible, dans l'état actuel des connaissances, d'évaluer la durée de vie de ces masses rocheuses, même en effectuant une étude détaillée de celles-ci.

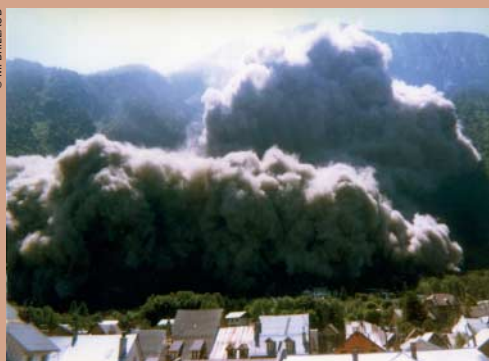
L'éboulement du 22 juin 1998 à Bourg d'Oisans (d'environ 100 000 m³) a généré un nuage de poussière qui a plongé la commune dans l'obscurité totale pendant plusieurs minutes. Comme à Venosc plus récemment, le plus à craindre dans une telle situation est un mouvement de panique de la population présente, l'éboulement s'étant arrêté largement en amont des zones urbanisées.

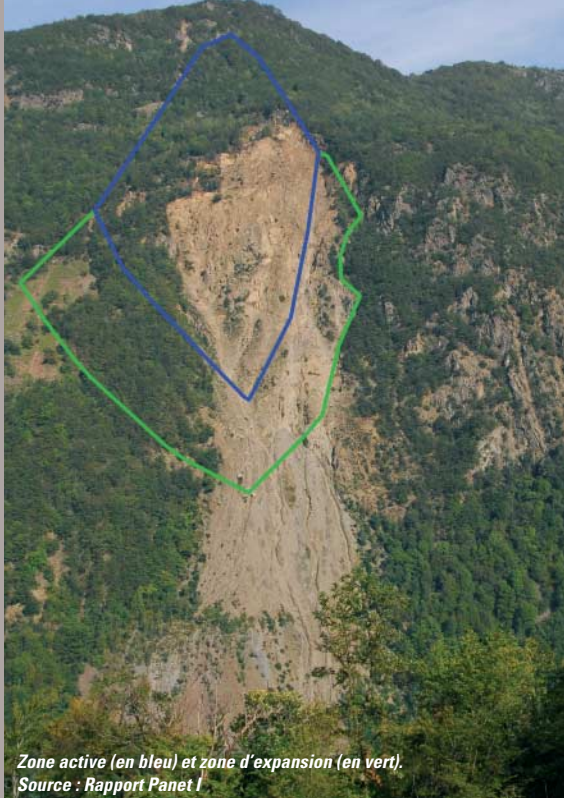
Zone active (en bleu) et zone d'expansion (en vert).
Source : Rapport Panet I

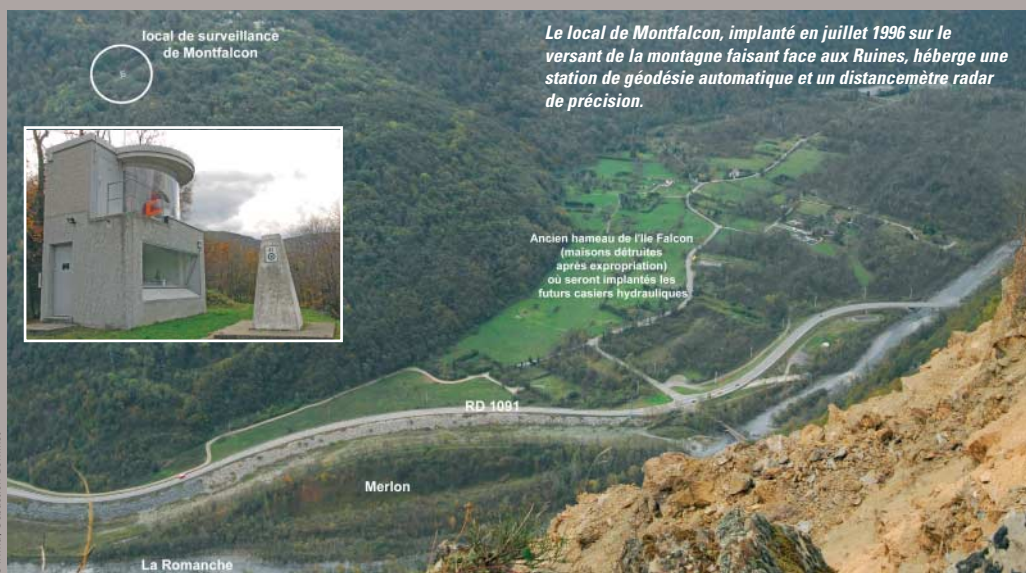
Le local de Montfalcon, implanté en juillet 1996 sur le versant de la montagne faisant face aux Ruines, héberge une station de géodésie automatique et un distancemètre radar de précision.

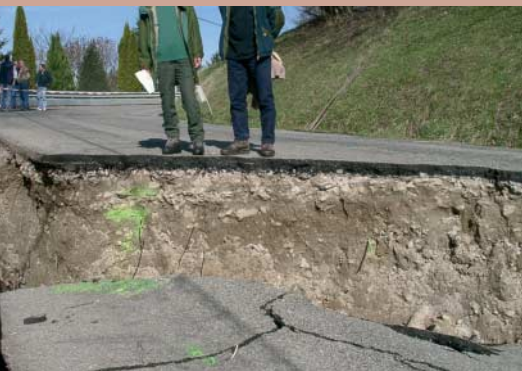
Le phénomène s'est déclaré le 15 mars et s'est prolongé avec une activité importante jusqu'au 22 mars

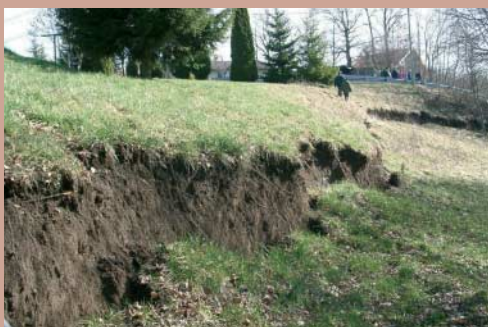
Niche d'arrachement sommitale du glissement vers Vougron (dans sa partie Nord-Ouest).

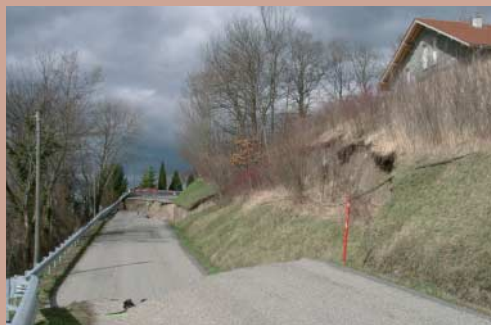
Fissure de tête du glissement de Vougron. Décrochement de 1,50 à 1,80 m affectant notamment la RD121 sur 60 m.

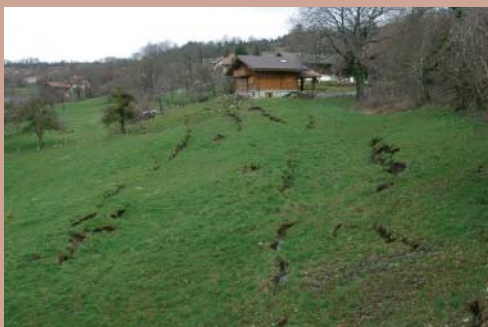
Arrachements des terrains dans un champ liés au glissement.

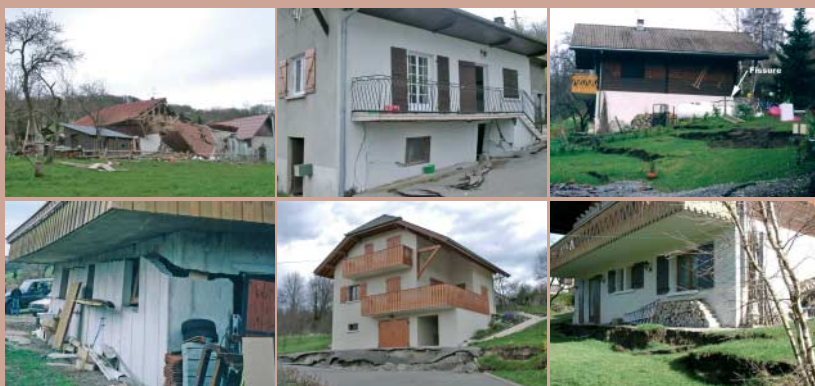
Dégâts aux habitations des hameaux «Chez Grobel» et «Chez Truffaz» après le glissement de mars 2001

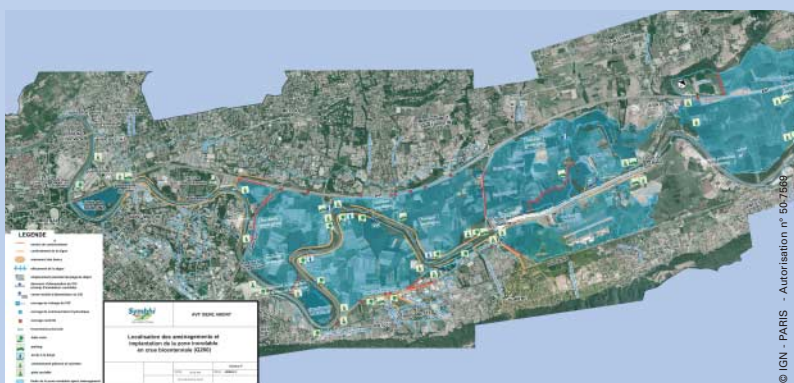
Localisation des zones inondables après la réalisation des travaux de protection par le SYMBHI (www.symbhi.fr).
