## LA PRÉVENTION DES RISQUES DU GLACIER DE TÊTE ROUSSE : UNE ACTION PLURI-ACTEURS

Sous la direction de **Marc Sirop**, directeur des services techniques, commune de Saint-Gervais-les-Bains par **Olivier Gagliardini**, professeur à l'université Grenoble Alpes, IGE-CNRS, G-INP, IRD, **Pierre Serbource**, ingénieur chargé d'affaires Myotis, **Pauline Bouvier**, responsable du service juridique, commune de Saint-Gervais-les-Bains.

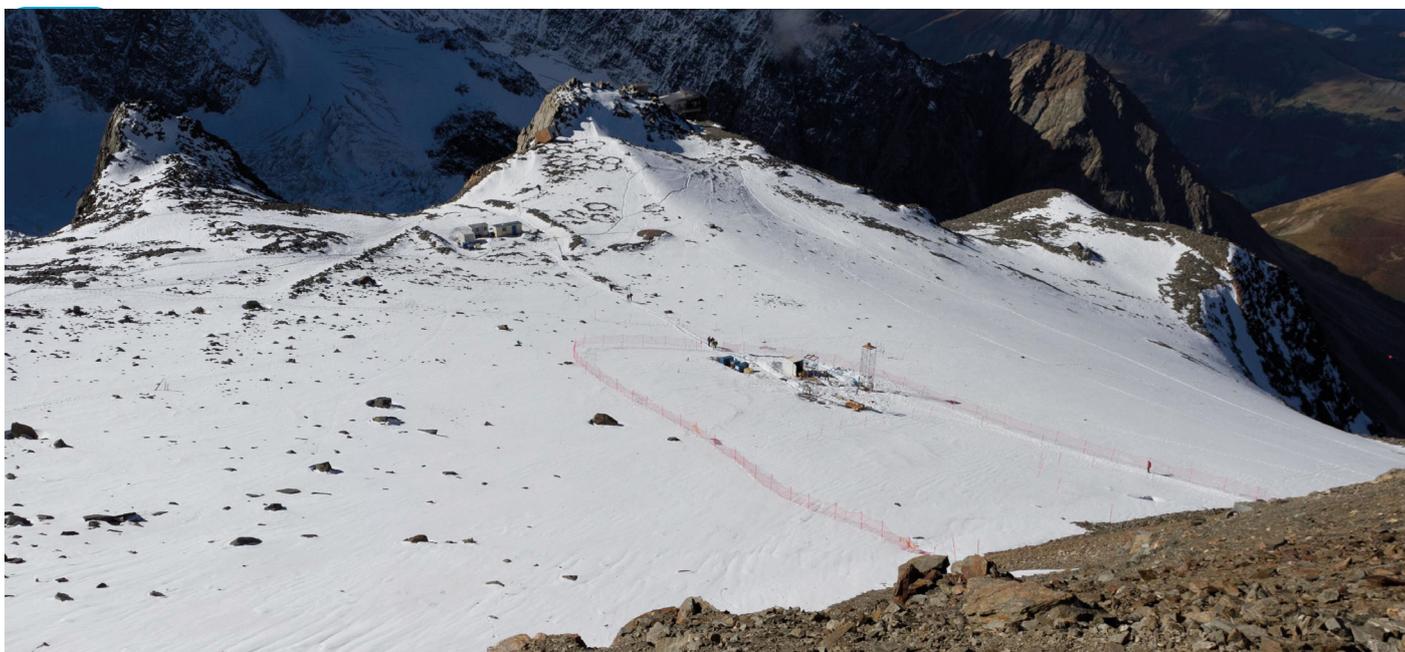
Les travaux qui ont pu être faits : pompage les premières années, avec l'installation de pompage et la base vie - © ONF/RTM 74

un glacier. Ces premières mesures RMP ont permis d'estimer qu'un volume d'eau d'environ 65 000 m<sup>3</sup> était présent au centre du glacier, soit un volume comparable à celui de la catastrophe de 1892. Début juillet 2010, vingt forages à l'eau chaude sont venus préciser la localisation de cette poche d'eau mais aussi montrer que celle-ci avait une pression supérieure à celle exercée par la glace. C'est à partir de ces dernières mesures que la décision de venir vidanger artificiellement la cavité fut prise. En parallèle, le glacier a été équipé de chaînes de thermistances le long d'un profil longitudinal afin de qualifier le régime thermique du glacier qui s'avère fondamental pour expliquer la rétention de l'eau par la présence de glace froide sur la partie basse du glacier. Suite à la décision de venir vidanger artificiellement la poche d'eau, des simulations

numériques du comportement de la voute de la cavité ont montré que son risque d'effondrement durant la vidange était faible, mais que celle-ci devait être réalisée le plus rapidement possible.

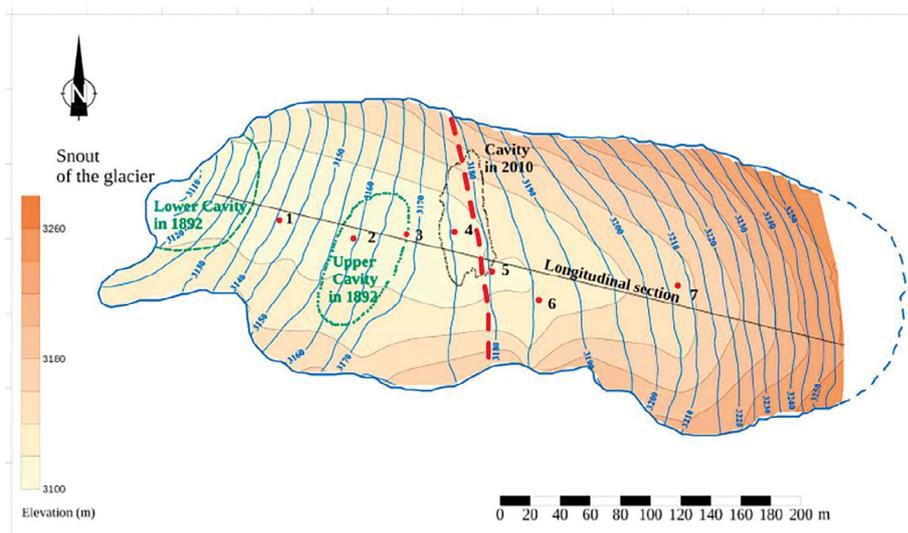
Carte du glacier de Tête Rousse montrant la surface (contours bleus) et la topographie du socle rocheux (échelle de couleur) en 2007. Les cavités supérieure et inférieure de 1892 sont représentées en vert et la cavité de 2010 est tracée en noir. © Vincent et al., CNRS, 2010

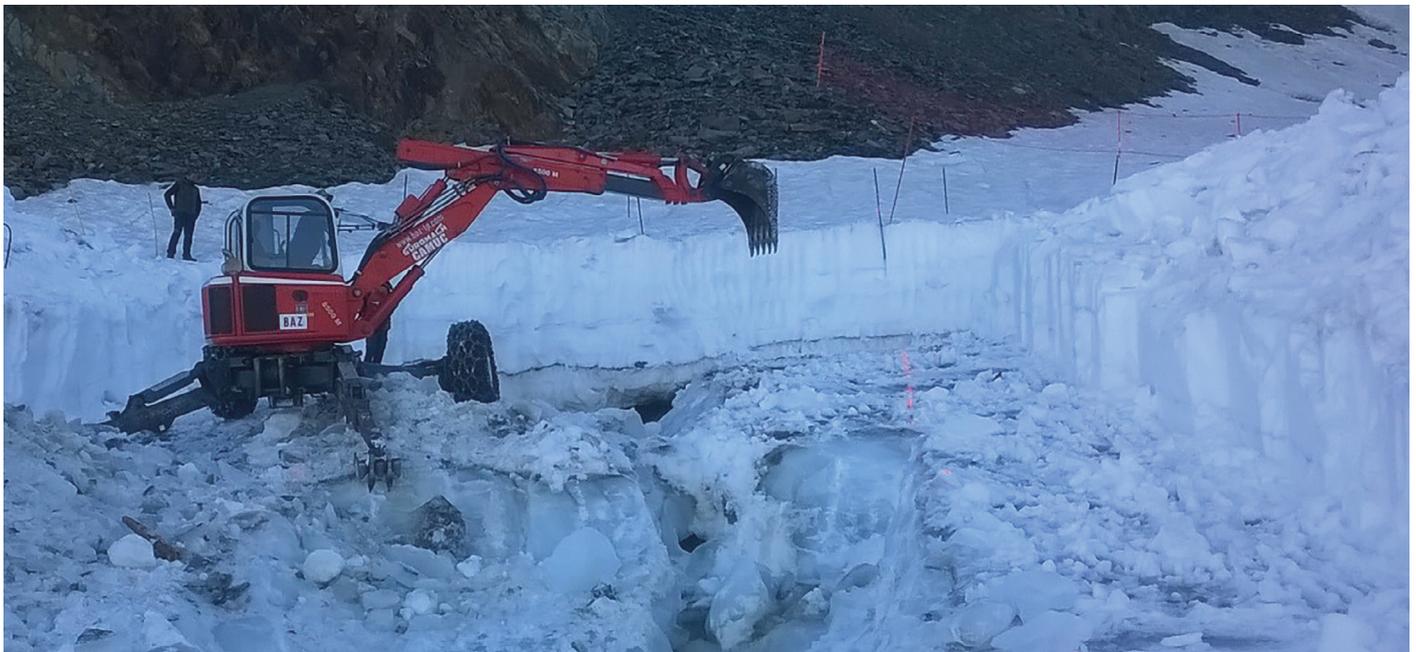
*Creusement de la crevasse existante, la seule, rive droite, afin de faciliter la sortie de l'eau et d'abaisser la pression existante dans la cavité ; rappelons la situation particulière de ce glacier qui ne dispose pas d'exutoire, et pire, dont le manteau de surface est en glace tempérée, laquelle laisse l'eau percoler et remplir une cavité qui est formée par le front glacière, qui lui est en glace froide - © ONF/RTM 74*
