2019 EN IMAGES

SEISME DU TEIL 11 NOVEMBRE 2019

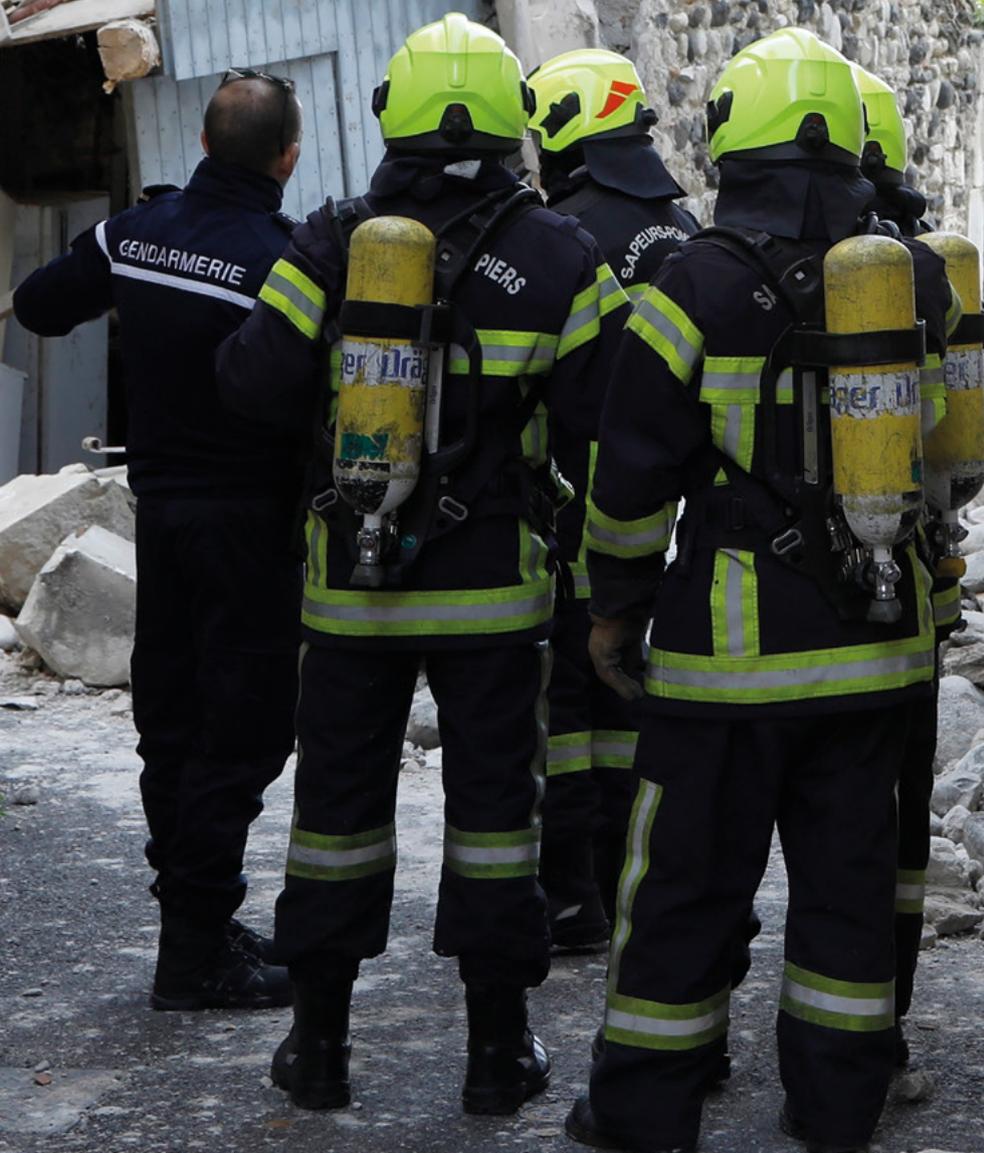
Le 13 novembre 2019, rue de la Résistance à Mélas, une des rues les plus impactées par le séisme. Au total, 2400 gendarmes ont été mobilisés sur le terrain.
© Photothèque IRMa/S. Gominet

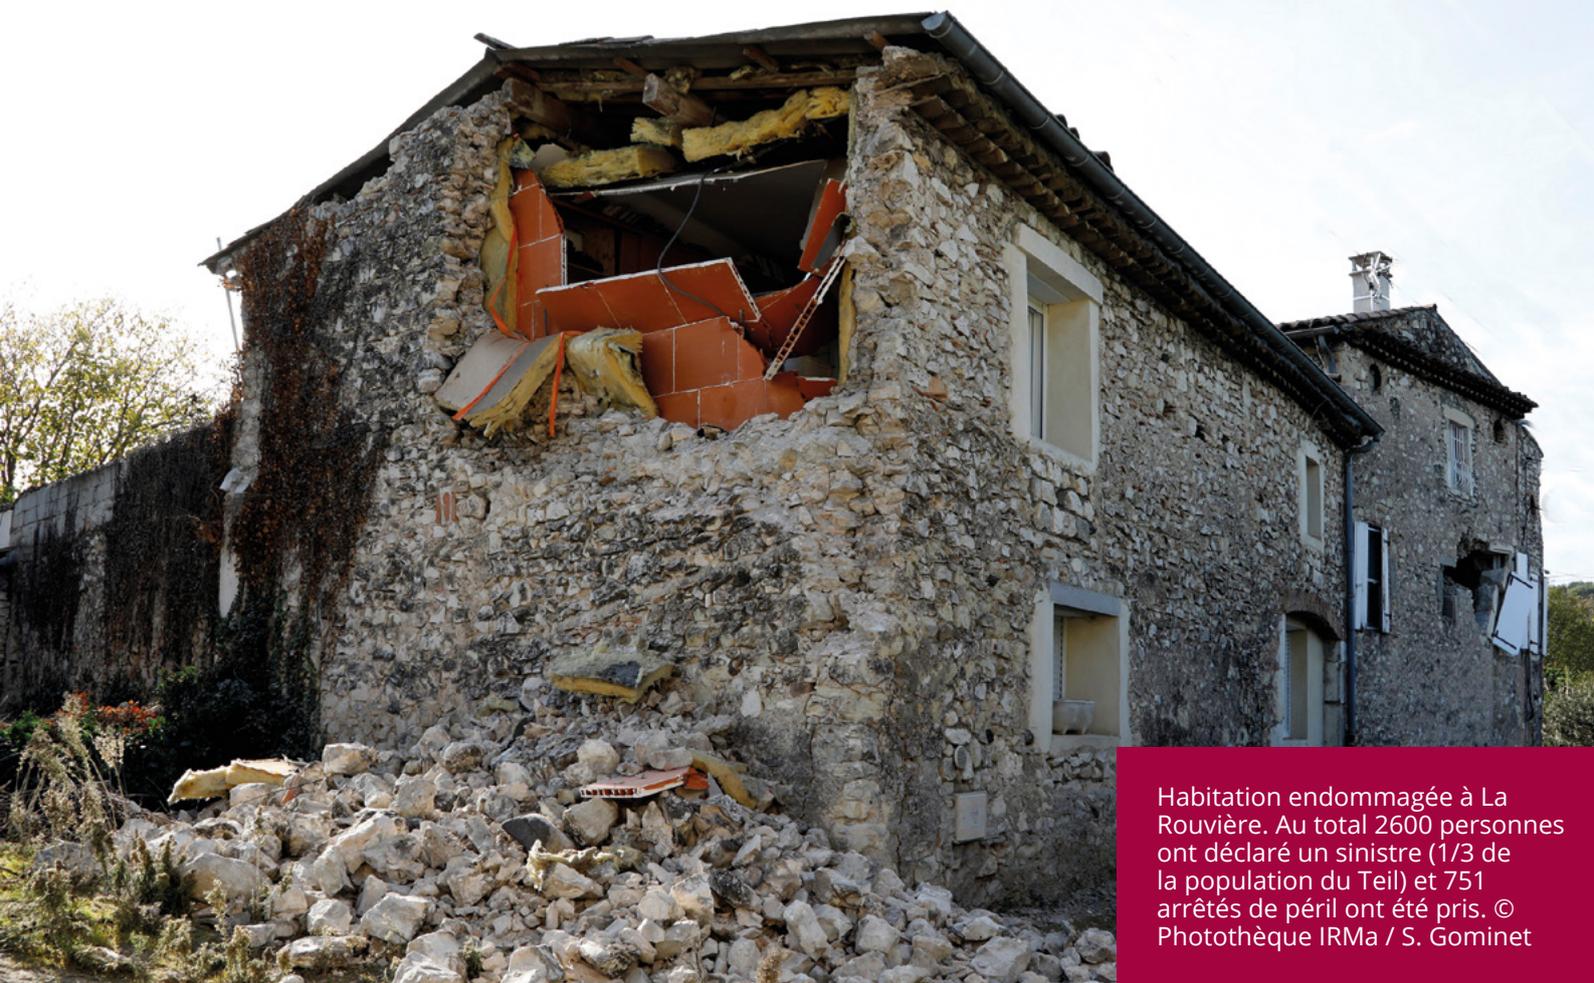
Habitation endommagée à La Rouvière. Au total 2600 personnes ont déclaré un sinistre (1/3 de la population du Teil) et 751 arrêts de péril ont été pris. © Photothèque IRMa / S. Gominet

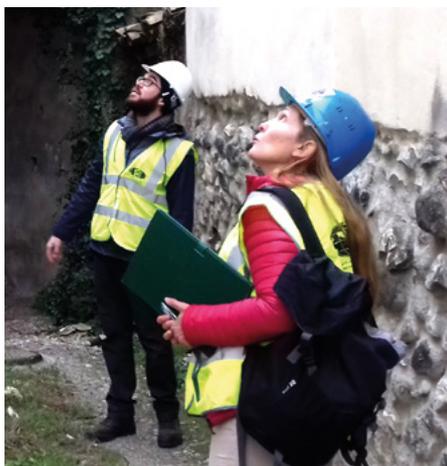
Diagnostic d'urgence réalisé par une équipe de l'AFPS, l'Association française du génie parasismique. Au total, les experts et les spécialistes «risques bâtimentaires» ont réalisé 1726 diagnostics (975 verts, 404 jaunes, 333 rouges et 14 noirs). © Photo AFPS Urgence

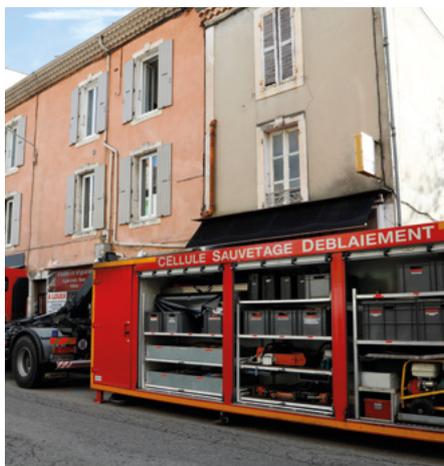
Matériel d'une cellule sauvetage déblaiement du SDIS. Au total 2321 sapeurs-pompiers ont été engagés sur la commune du Teil. © Photothèque IRMa/S. Gominet

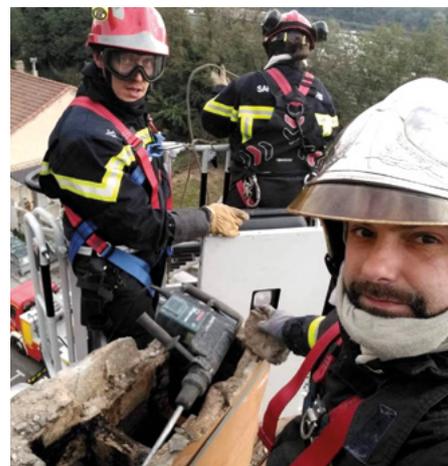
Sécurisation d'une cheminée dangereuse. Au total 1730 interventions ont été réalisées par les sapeurs-pompiers (cheminées, toitures, sécurisation et renforcements de bâtiments). © Photo SDIS-07

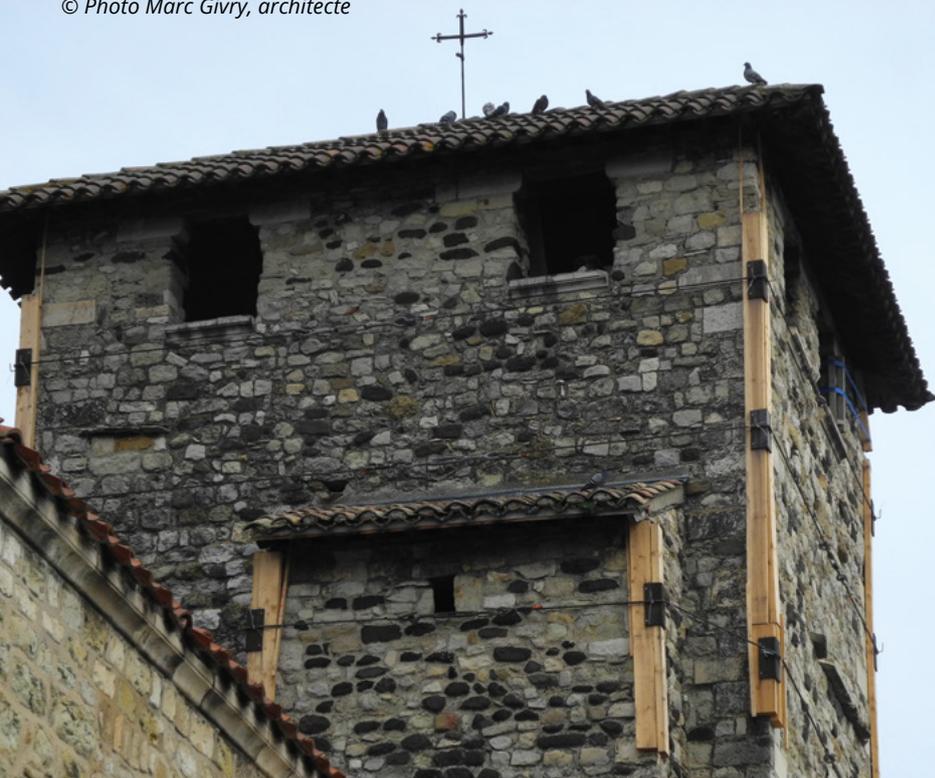
Cerclage du clocher
de l'église
de Saint-Étienne de Mélas
© Photo Marc Givry, architecte

Étalement des voûtes et bâchage de la
chapelle octogonale
© Photo Marc Givry, architecte

Église de Saint-Étienne de Mélas (église romane IXe - XIIe siècles) classée monument historique en 1875, propriété de la commune. Travaux d'urgence engagés et financés par la DRAC Auvergne-Rhône-Alpes, dès le 18 novembre 2019. Ces étaitements ont été mis en place pour éviter tout risque d'effondrement des bâtiments endommagés sur la voirie.

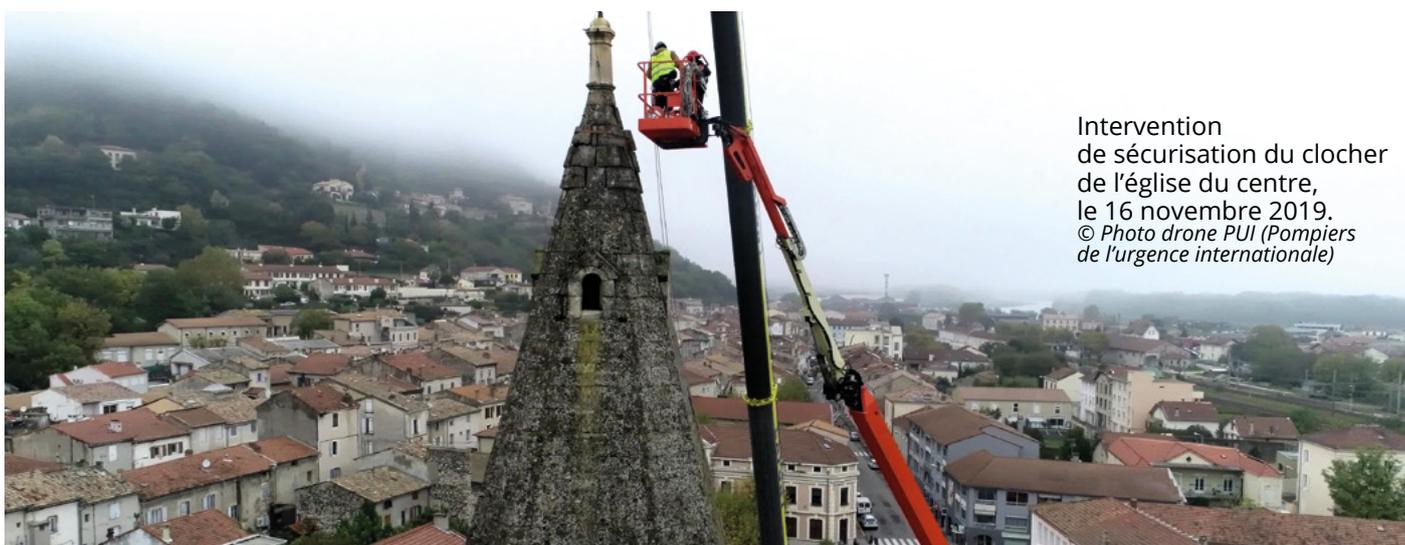
Intervention
de sécurisation du clocher
de l'église du centre,
le 16 novembre 2019.
© Photo drone PUI (Pompiers
de l'urgence internationale)

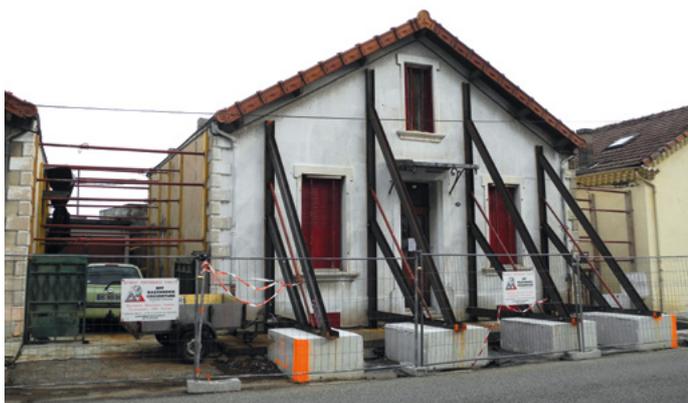
Étalement d'une maison avenue Paul
Langevin. © Photo Marc Givry, architecte

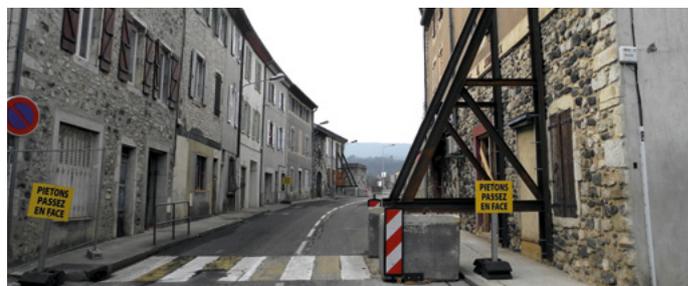
Étalement d'immeubles à Mélas (travaux engagés le 9 décembre 2019 sur réquisition du préfet pour pouvoir réouvrir la nationale 102 avant Noël) © Photo Marc Givry, architecte
