## Dossier de presse

**7 films pour découvrir l'un des plus grands glissements de terrain des Alpes françaises et les travaux entrepris par les hommes pour assagir la montagne. Y sont-ils parvenus ?**

## Communiqué de synthèse

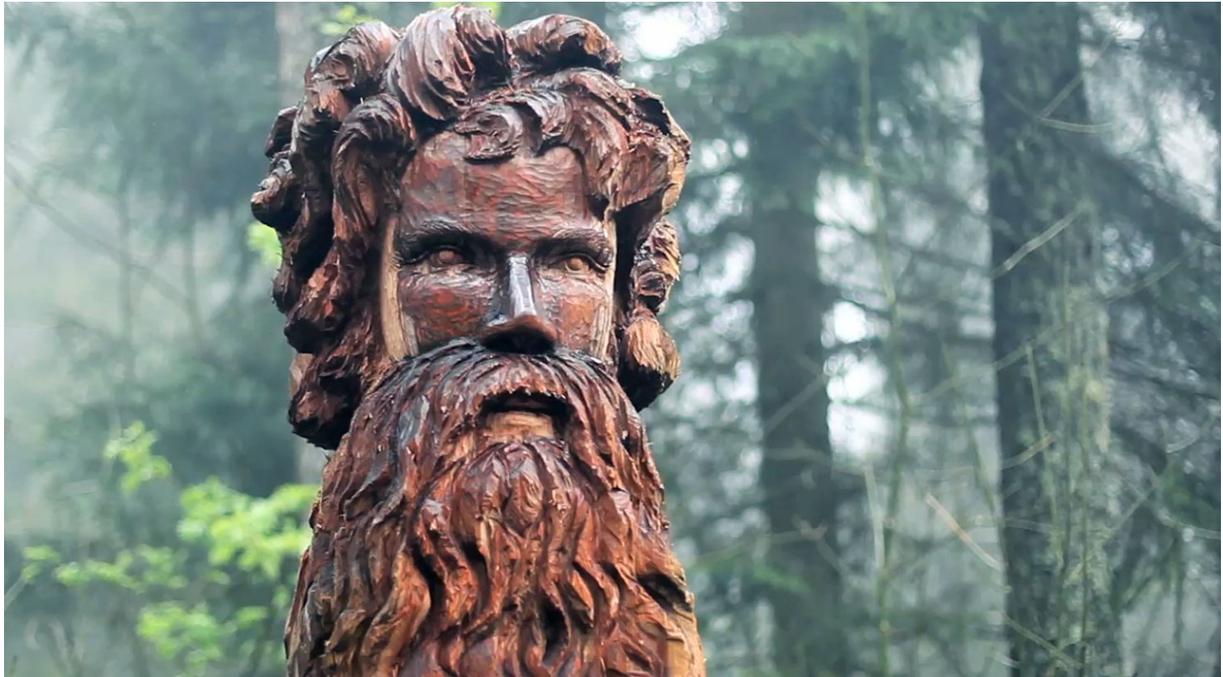
## #2 - le Maître des eaux (5 mn)

Nous découvrons, avec Didier Waszak, du service de Restauration des Terrains en Montagne de la Savoie, le réseau de drainage réalisé à partir de 1931, pour assécher les terrains, emmener l'eau loin des terres argileuses et lutter ainsi contre une réactivation possible du glissement de terrain. Pour réaliser ces travaux, l'Etat a racheté aux habitants du Mont leurs terrains dévastés, et a créé la Forêt Domaniale. En quelques années, près de 17 kilomètres de drains sont réalisés par les ouvriers des Eaux et Forêts.

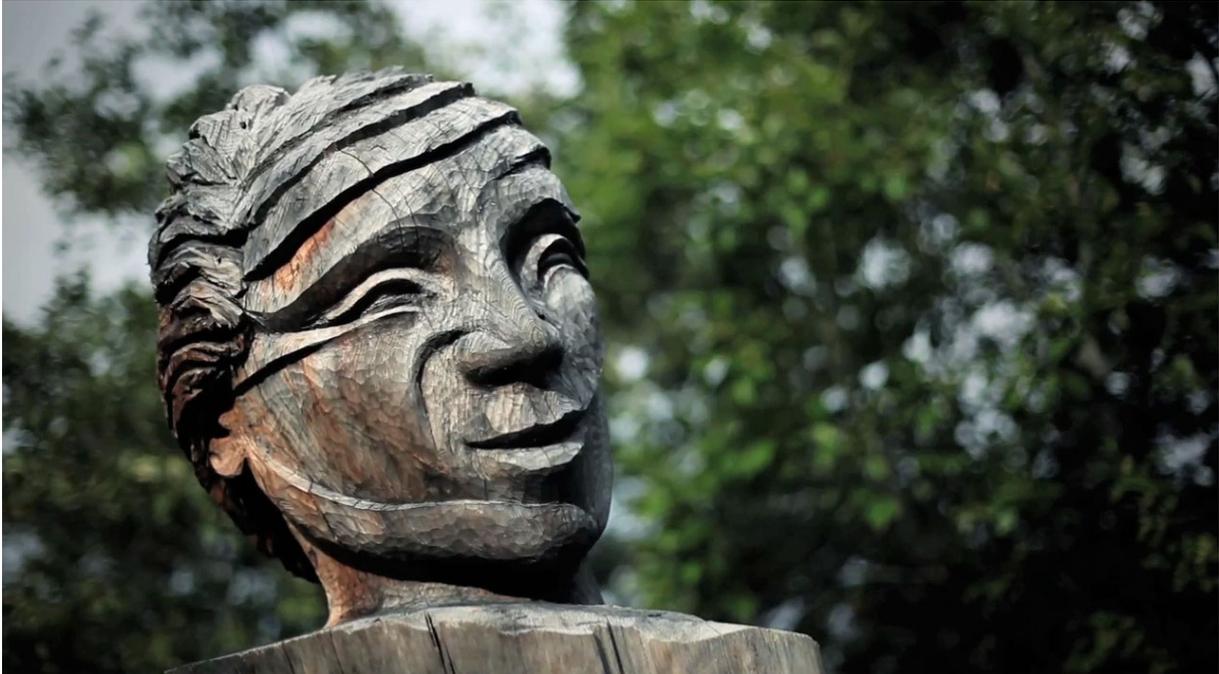
### #3 - le Maître des sous-sols (5 mn)

Nous découvrons avec Fabien Hobléa, du laboratoire Edytem de l'Université Savoie Mont-Blanc, de quoi est constitué le sous-sol du « Mont déserté » : une roche sableuse, la molasse, d'une vingtaine de millions d'années, et des dépôts beaucoup plus récents, les moraines, que les glaciers ont déposées ici il y a environ 30 000 ans.

Formée d'un mélange de terre, de blocs et de cailloux, très argileuse, la moraine peut gonfler, se déformer, voire se fluidifier, quand sa teneur en eau augmente. C'est le matériel qui va subir les glissements de terrain sur plusieurs dizaines de mètres d'épaisseur, dans le secteur du « Mont déserté ».

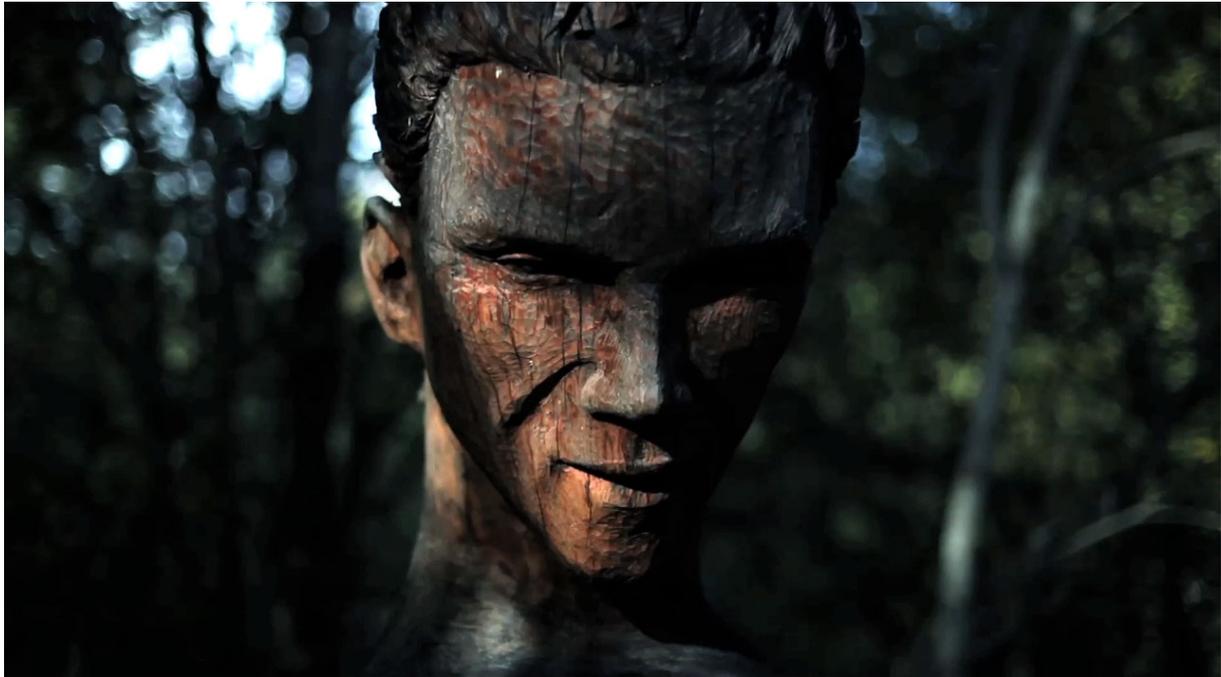
## #5 le Maître de la pente (5 mn)

Le glissement de terrain du Châtelard ne s'est jamais complètement stabilisé. Plusieurs réactivations ont eu lieu en 1944, 1957, 1984, 1992 et... 2015, au moment de la finalisation de ces films ! Cette dernière réactivation est d'ailleurs la plus forte des 30 dernières années : une masse de terre d'environ 200 000 m<sup>3</sup> s'est enfoncée de 5 à 8 mètres de profondeur et a glissé vers l'aval de plus de 25 mètres.

Depuis une vingtaine d'année, le service de Restauration des Terrains en Montagne de la Savoie suit les déplacements du sol grâce à des mesures GPS réalisées à partir de bornes implantées dans le sol dans les zones les plus actives. Nous découvrons ici ces mesures qui montrent que depuis 20 ans, la terre glisse vers l'aval de 80 cm par an en moyenne !

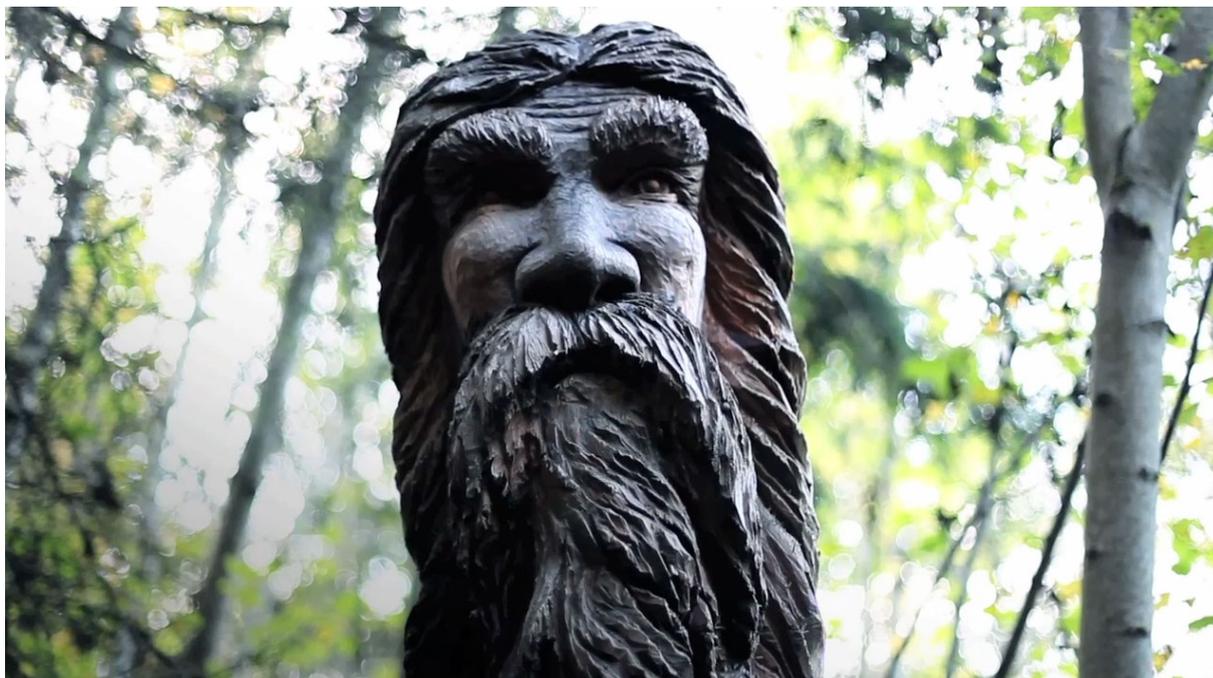
## Le film de conclusion (6 mn)

13 ans après la catastrophe de 1931, de nouvelles coulées de boue envahissent le Châtelard. La terre monte jusqu'au deuxième étage d'une maison des Granges et menace la gendarmerie qui doit être évacuée en urgence. Une grange s'effondre finalement sous la poussée de la boue. La protection du Châtelard devient une priorité et en 1945, une première digue est édifée grâce aux premières pelles mécaniques. Mais en 1970, un nouveau glissement, au sud de la zone affectée en 1931, réveille encore les consciences et rappelle le danger.

Dans les années 2000, de nouvelles digues et des plages de dépôt gigantesques sont construites pour renforcer la protection du Châtelard. C'est l'un des plus gros ouvrages de ce type en Europe ! Seront-ils suffisants ?
