MÉMOIRE ET RETOUR D'EXPÉRIENCES

LA CRUE MÉMORABLE DU 18 JUIN 2013 EN VALLÉES DES GAVES

Benoit Thouary, chargé de mission au service Prévention des inondations du syndicat mixte du Pays de Lourdes et des Vallées des Gaves (PLVG)

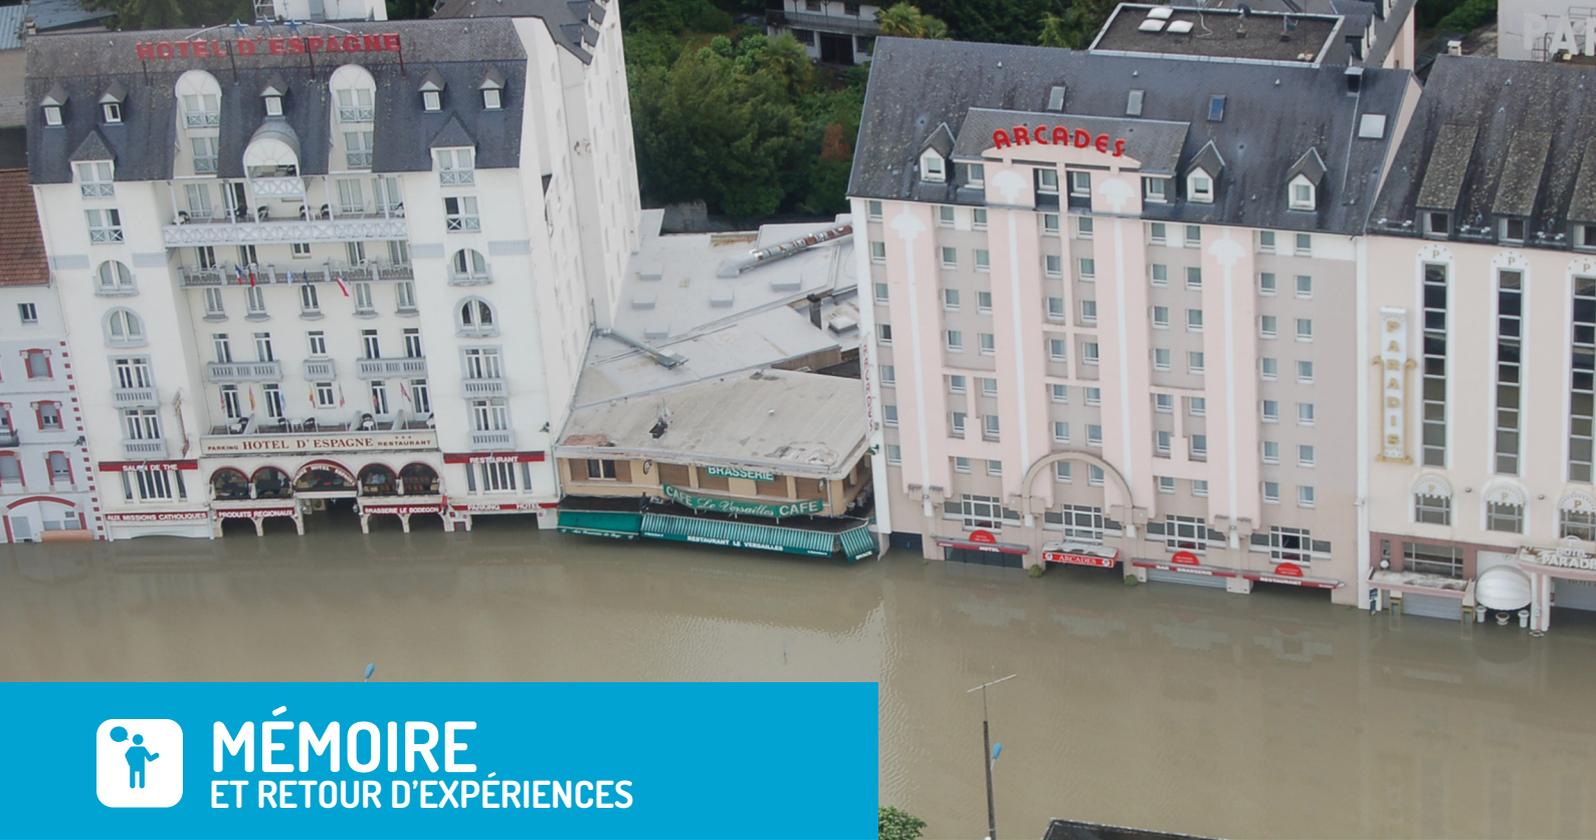
Lourdes sous les eaux © Olivier Zagni

À Lourdes, le bas de la ville à forte vocation hôtelière et commerçante est envahi par plus de deux mètres d'eau, dépassant les niveaux de la crue d'octobre 1937 qui faisait jusqu'alors référence absolue. Des images marquantes montrent les rues transformées en canaux, des voitures emportées, et des touristes

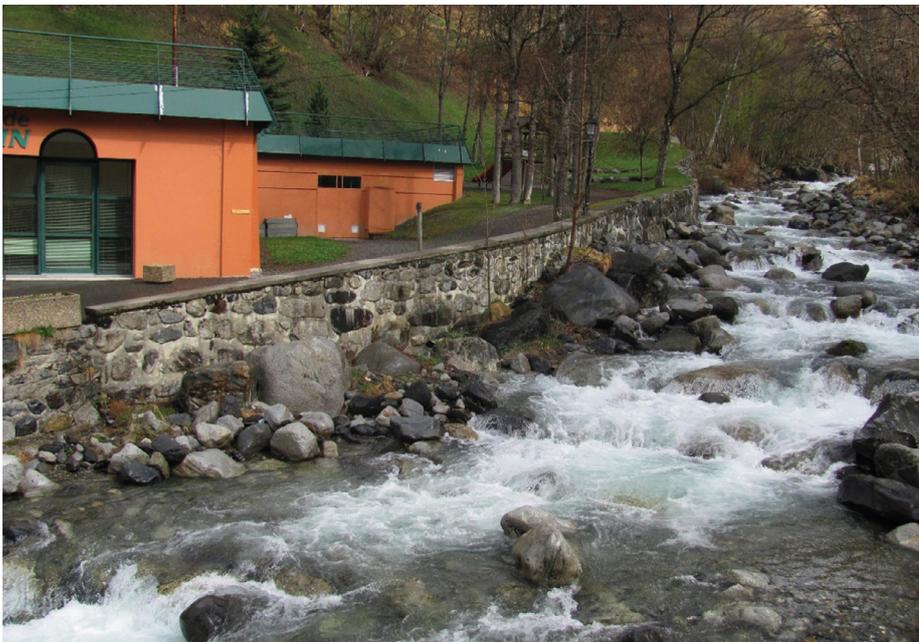
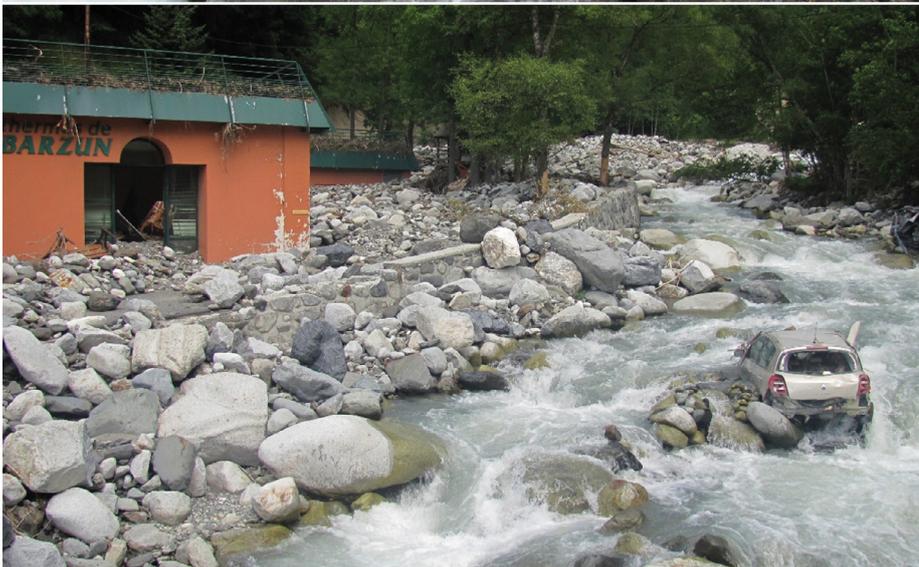
Station thermale de Barèges-Barzun avant et après la crue © C-PRIM

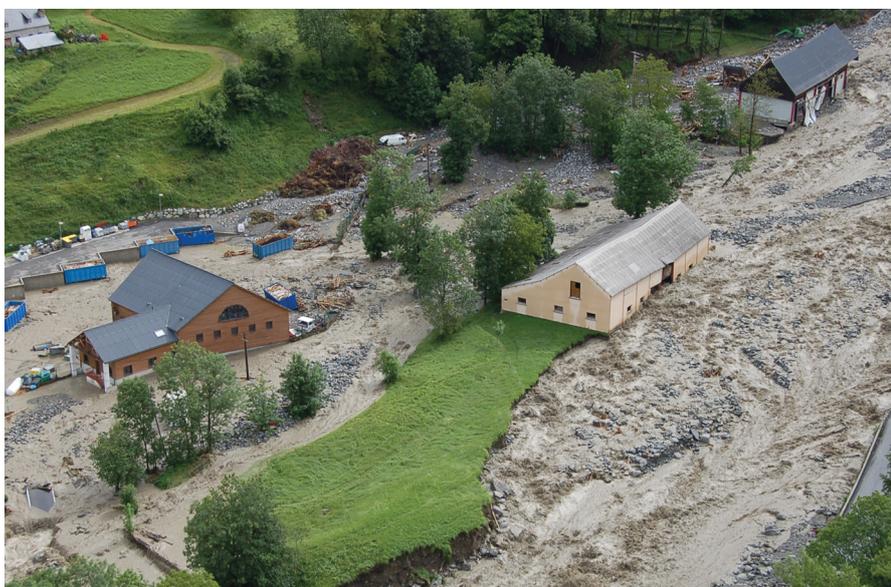
Abattoir et déchetterie de Viella détruits par le Bastan - © PLVG
