Le glissement de terrain de Féternes

Le phénomène s'est déclaré le 15 mars et s'est prolongé avec une activité importante jusqu'au 22 mars

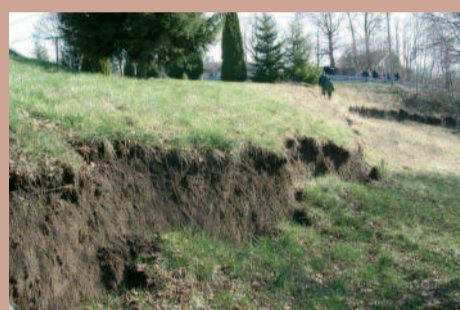
Niche d'arrachement sommitale du glissement vers Vougron (dans sa partie Nord-Ouest).

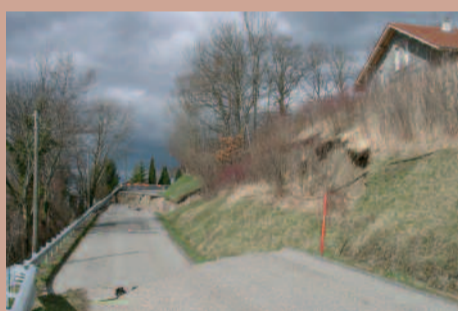
Fissure de tête du glissement de Vougron. Décrochement de 1,50 à 1,80 m affectant notamment la RD121 sur 60 m.

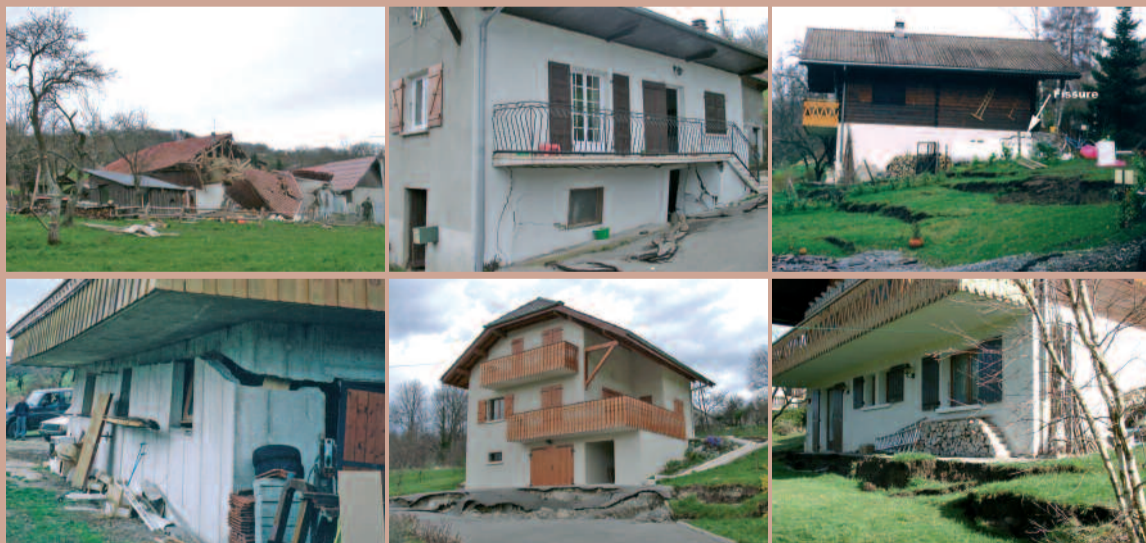
Dégâts aux habitations des hameaux «Chez Grobel» et «Chez Truffaz» après le glissement de mars 2001

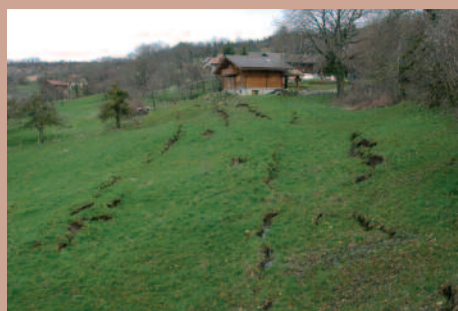
Arrachements des terrains dans un champ liés au glissement.

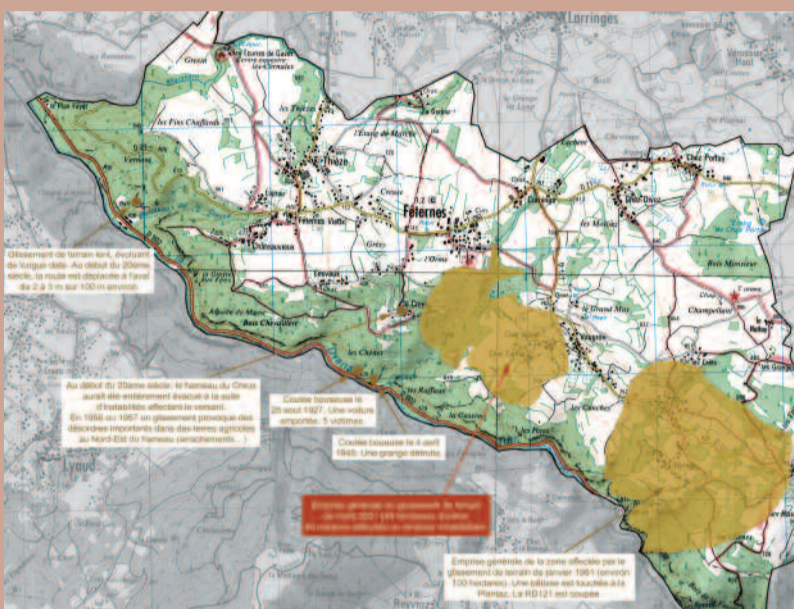
Quelques événements historiques marquants sur la commune de Féternes (versant des Traverses).

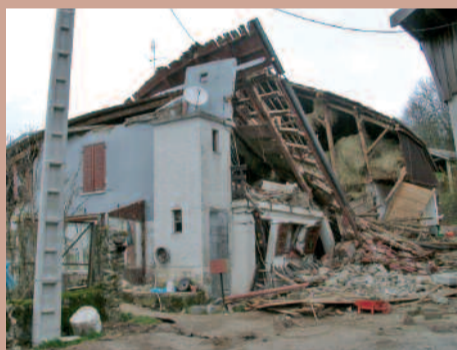
Vieille bâtisse effondrée à la suite du glissement.

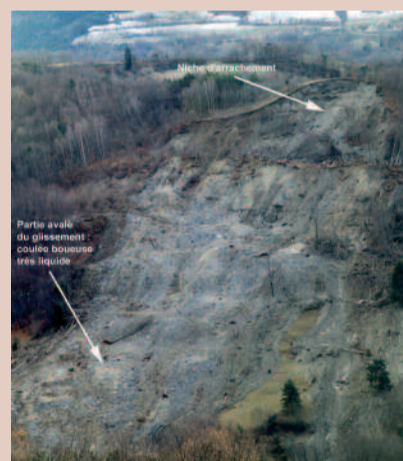
Le glissement de terrain du versant de l'Adverseil du 16 janvier 2001 (Commune de Corps).

Le glissement s'est produit brutalement vers 23h, après que le propriétaire de l'ancien moulin de l'Adverseil a remarqué en soirée (vers 18h-19h) des fissures importantes sur la chaussée d'accès à son habitation. La coulée, d'environ 500 000 m³, est remontée sur le versant opposé sur une dizaine de mètres et a bouché le torrent de la Sézia sur une hauteur de 3 à 4 mètres (début de formation d'un lac derrière le barrage). Le contexte géologique très fragile (argiles et moraines instables) et la forte pluviométrie cumulée pendant les 4 derniers mois sont les principales causes de glissement.

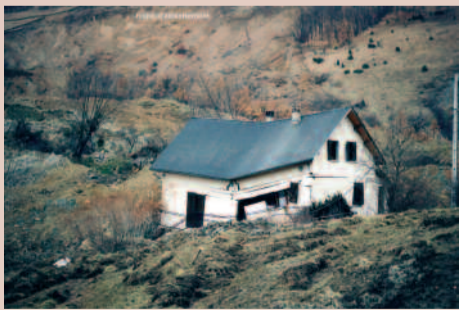
Le glissement de terrain de la Salle en Beaumont (Janvier 1994)

Ce glissement a été précédé d'une période de pluies intenses et ininterrompues (fréquence probablement millénaire des précipitations sur les 3 derniers jours). Le front du glissement avançait à la vitesse d'un piéton (1m/s) et l'épaisseur maximale de la coulée a atteint une quinzaine de mètres.

D'un volume total de 1,3 millions de m³, il a détruit ou endommagé 9 maisons et fait 4 victimes surprises dans leur sommeil (il s'est produit vers 1h15). Il a aussi détruit l'église qui datait du début du siècle mais avait été construite à l'emplacement d'une ancienne chapelle datant du XII^{ème} siècle et détruite par un incendie.
